PM Dagvatten Morningside Marina

2014-11-10

Konsult: Norconsult AB
Box 8774
402 76 Göteborg

1 Orientering

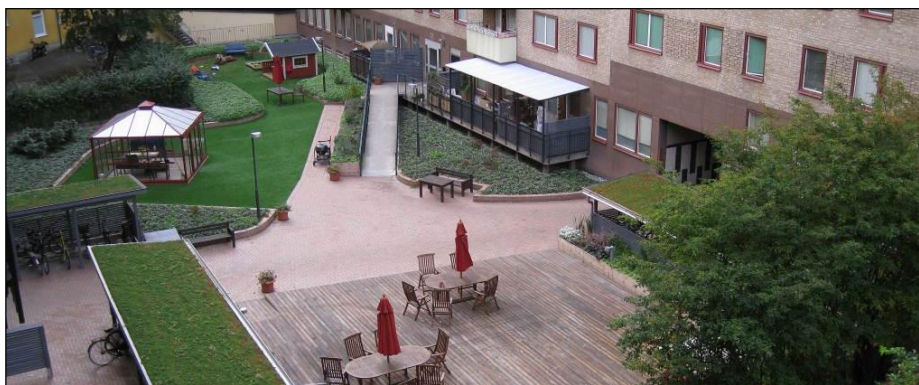
Figur 7. Grön gård i Bergsundsstrand, Stockholm (Källa: Veg Tech AB)

För att reducera utgående dagvattenflöde är det av stor vikt att hålla nere hårdgörningsgraden, d.v.s. minimera andelen asfalterade eller andra hårdgjorda ytor på gårdar och övriga markytor. Även där det planeras garage under gårdsytan, finns goda möjligheter att anlägga planerade grönytor och genomsläppliga beläggningar som bildar s.k. gröna gårdar mellan husen. I figur 7 visas ett exempel på utformning av en grön gård i centrala Stockholm.
