UPPDRAG Mjöludden/Gustavsviksgård (9430)	UPPDRAGSLEDARE Mattias Le Moine	DATUM 2016-02-12
UPPDRAGSNUMMER 2121196000	UPPRÄTTAD AV Viktors Zilinskis	REVDATUM -
STATUS FÖRPROJEKTERING	TEKNIKOMRÅDE Väg

Vägprojektering för projektet *Förprojektering Mjölkudden/Gustavsviksgård* utförs av Sweco Civil på uppdrag av Nacka kommun. Det berörda området ligger i Sydöstra Boo i Nacka kommun och innefattar drygt 6 km av vägar. Syftet med projektet är att ta fram underlag till en ny detaljplan som ska möjliggöra kommunalt VA och kommunala vägar i området.

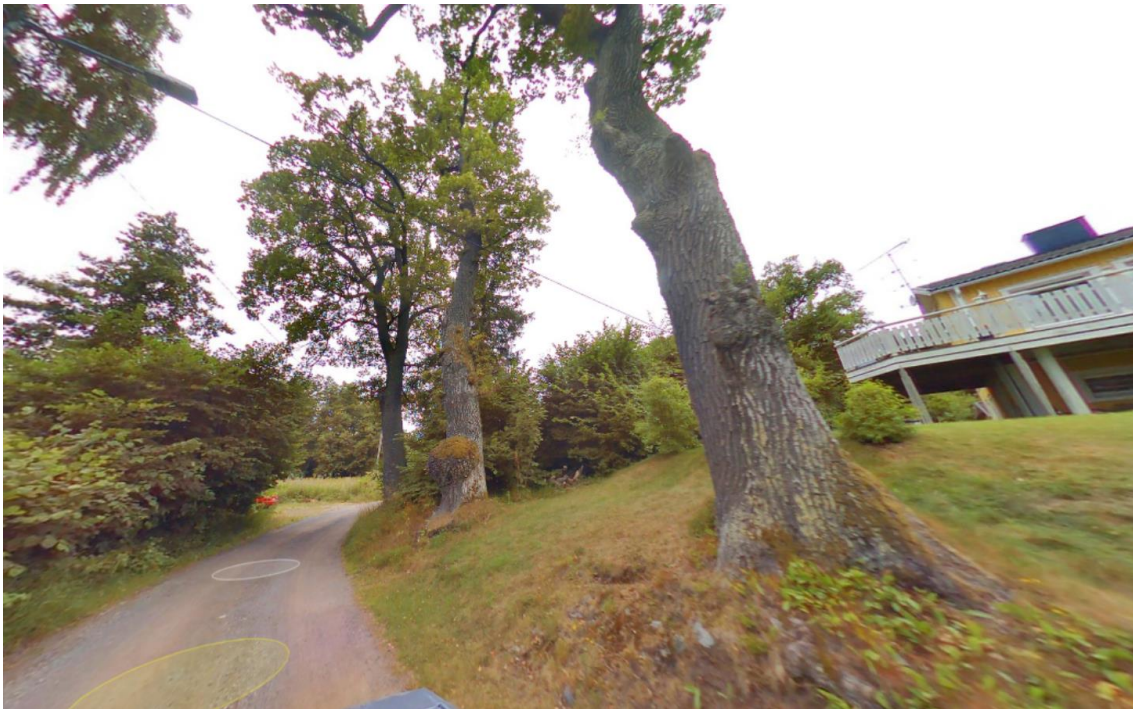
*Bild 5 Stora befintliga ekar*

Körbana breddas till 3.50m och får asfaltbeläggning. För att undvika intrång på privat mark breddas vägen åt höger sida. För att förbättra siktförhållanden och framkomlighet justeras korsningen med Baggensvägen. Den nya vägen ansluter till Baggensvägen vinkelrätt och vägkanter får generösare radier. Mellan sektionerna 0/060-0/080 flyttas vägen närmare strandkanten i syfte att undvika skador på ekarnas rotsystem (se Bild 5). På sträckan 0/240-0/300 anläggs det en vändplan som är dimensionerad för backvändning av 9.4m lastbil (typfordon Los). På vänster sida förses vägen med krossdike. På höger sida förses den med öppet dike alternativt fyllnadsslänt. Vägen är enkelskevad åt höger sett i längdmätningens riktning.

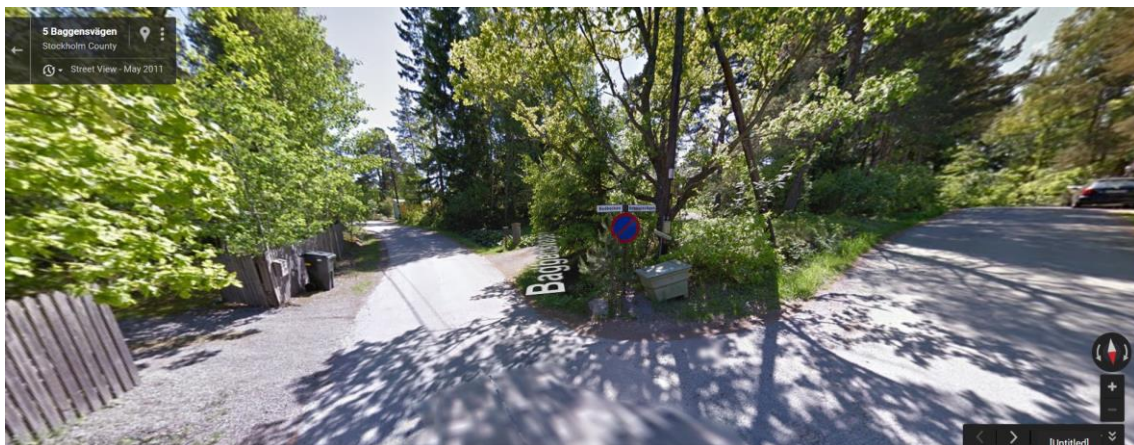
*Bild 6 Trädet i mitten fälls och korsningen får ny utformning*

Körbana breddas till 4.50m och får asfaltbeläggning. För att minimera intrång på privat mark centreras vägen mellan fastighetsgränser. För att förbättra siktförhållanden och framkomlighet justeras korsningen med Baggensvägen. Den nya vägen ansluter till Baggensvägen med mindre spetsig vinkel och radier på vägkanter justeras enligt körspårsanalys. Justeringen innebär fällning av en mellanstor ek som har bedömts vara mindre värdefull (se Bild 6). Största profillutningen ökar från drygt 17% till 20%. Detta beror delvis på att Sjöbrinken breddas samt att den sänks något just i korsningen med Badbacken (se även respektive avsnitt om Sjöbrinken). Justeringar av profil försvåras av närhet till fastighetsgränser samt av infarter. Bägge sidor av vägen förses med krossdiken. Vägen är enkelskevad åt vänster sett i längdmätningens riktning.

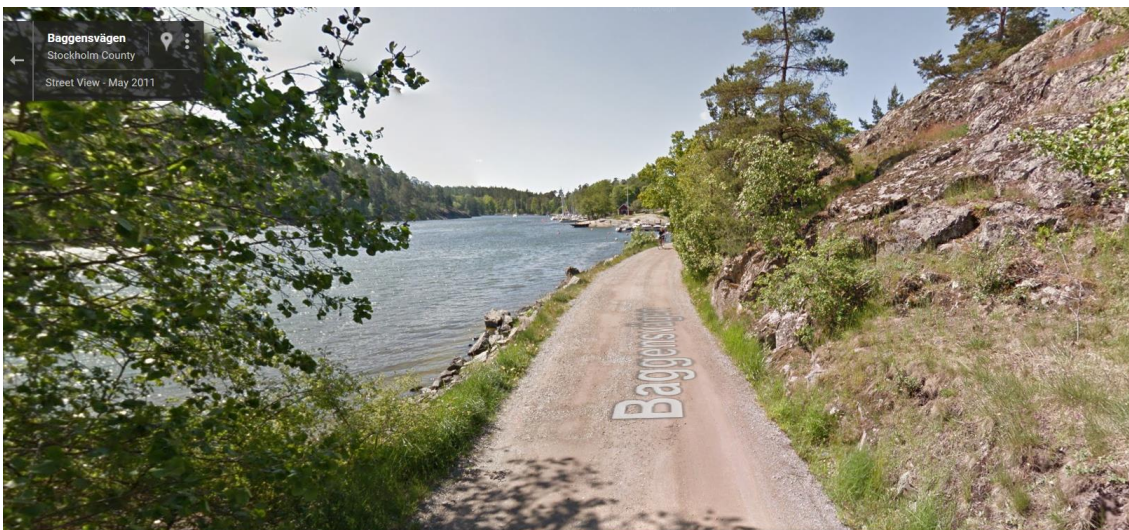
*Bild 7 Vägkant närmast vattnet behålls och vägen breddas åt höger istället*

Körbana på hela sträckan får samma bredd på 3.50m och får asfaltbeläggning. En förutsättning i projekteringen har varit att det inte ska ske någon utfyllnad i Baggensfjärden. Därför där vägen ligger nära vattenfronten har den breddats åt andra hållet vilket medför bergschakt (se Bild 7). Den befintliga stödmuren längs fastigheten 1:61 bedöms inte kunna klara av en vägombyggnad. Det föreslås att stödmuren rivs och ersätts med en ny stödmur av prefabricerade betongelement (se Bild 8). Profilen har jämnats ut och största lutningen minimerats till 5%. Vägen är enkelskevad och har varierande tvärlutning, se profilformulär på ritning 101T0305 - 101T0306. Sträckan längs Baggensfjärden lutar bort från vattnet. Detta för att eventuellt läckage av bränsle vid en olycka skulle fördröjas i krossdiken istället för att rinna rakt ut i Baggensfjärden. På första 80m av sträckan förses vägen med krossdiken på bägge sidor. På resterade sträcka är det vanlig fyllnadsslänt eller skåldike närmast vattnet och krossdike på norra sidan av vägen. För att fyllnadslänter ska få plats behövs det justering av två befintliga bryggor av trä.

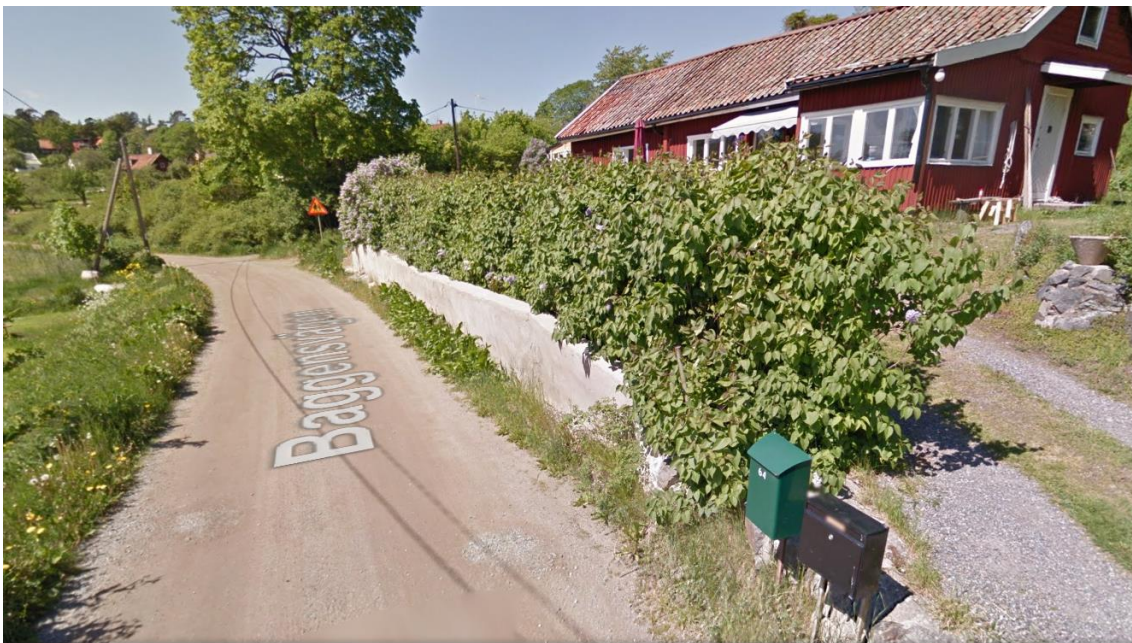
Bild 8 Befintlig stödmur ersätts av ny stödmur

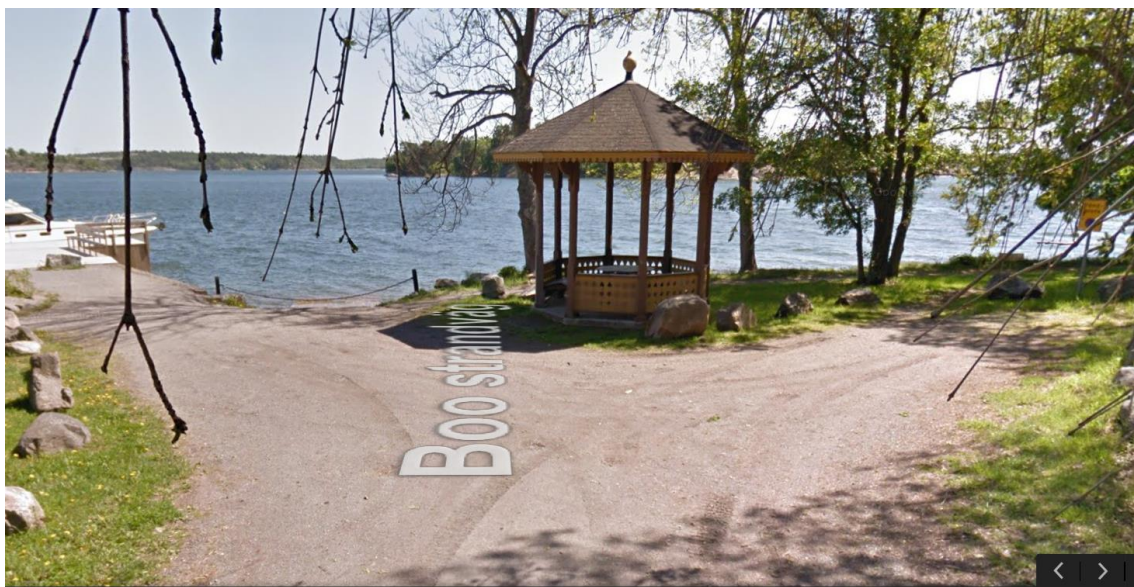
Bild 10 Befintlig sjösättningsramp/vändplats

Den befintliga vägen är cirka 180m lång och 2.5-3 meter bred. Den leder från Boo Strandväg ner till Baggensfjärden. Mitt på sträckan finns det en parkeringsplats höger om vägen. Vägen avslutas med en kombinerad sjösättningsramp/vändplan (se Bild 10). Det ligger en fastighet på varsin sida av vägen och vägområdet har mycket varierande bredd. Den trängsta sektionen är 0/120 där vägområdet är drygt 12m bred. Den befintliga profilen är brant på sträckan 0/000 - 0/120 och lutar som mest 14%. Vägen har beläggning av grus.

höger sida av vägen. Vägen avslutas alldeles vid vattnet med en kombinerad vändplan/sjösättningsram som är dimensionerad för backvändning av en 13.5m lång personbil med släpvagn (typfordon Ph) samt 9.4m lastbil (typfordon Los).

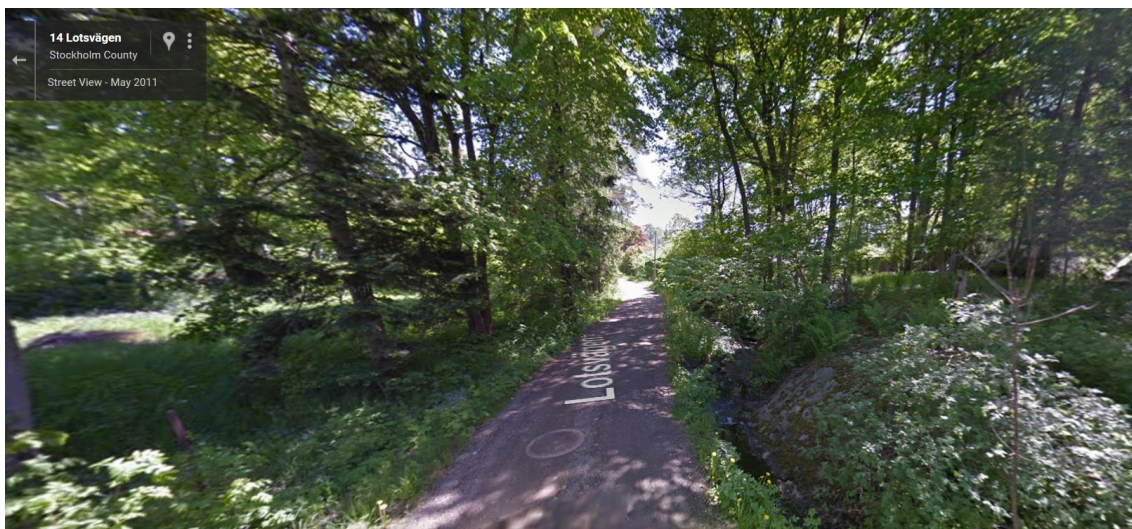
Bild 11 Befintlig bäck justeras i sidled, fördjupas och breddas

Bäckens botten justeras enligt projekterad profil. Delar av bäcken förskjuts i sidled och får bredare sektion (se Bild 11). Se även PM Dagvatten.

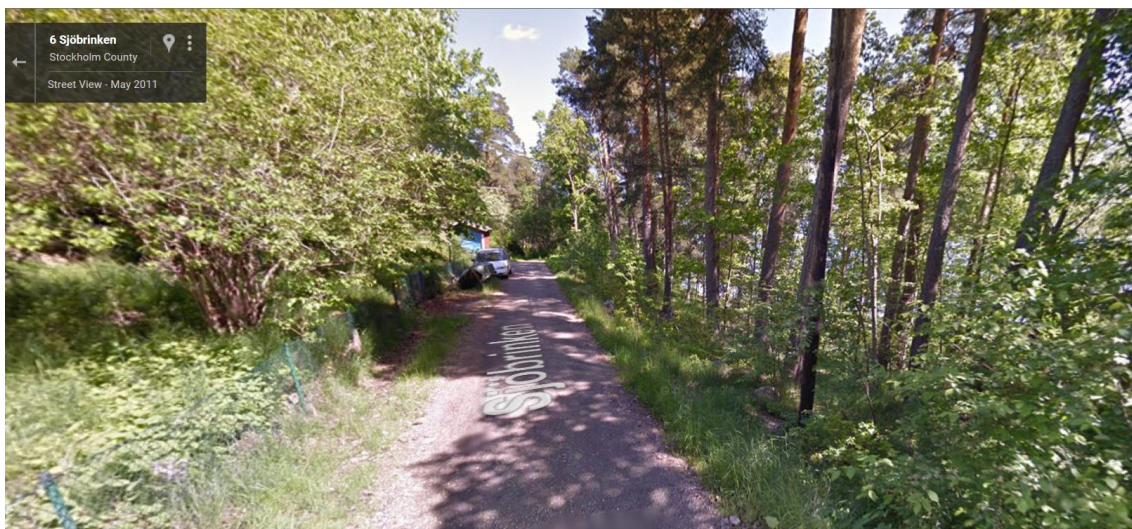
Bild 12 Sjöbrinken slutar i återvändsgränd

Den befintliga vägen är cirka 580m lång och 2.5-3.5 meter bred. Nordöst om korsningen med Badbacken slutar vägen i en återvändsgränd (se Bild 12). På sträckan från Baggensvägen till Badbacken omgivs vägen på bägge sidor av fastigheter med infarter. Vägområdet är 7m bred. På sträckan 0/470 – 0/585 finns det fastigheter endast vänster om vägen. Marken höger om vägen går brant ner mot stranden och är beväxt med tallskog. Den har beläggning av grus. Den befintliga profilgeometrin är väldigt ojämn och lutningar går upp till 12%.

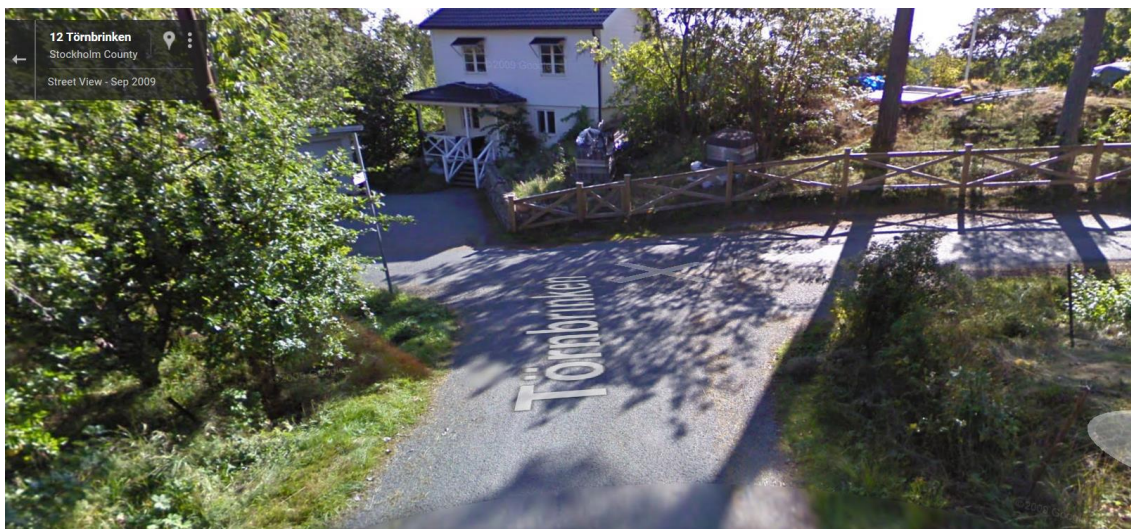
*Bild 13 Korsning med Boo Strandväg. Infart till vänster ligger betydligt lägre än den anslutande Törnbrinken*

Körbanan breddas till 4.5m och förses med asfaltbeläggning. För att minimera intrång på privat mark centreras plangeometrin i vägområdet. Justeringar av profil försvåras av närhet till fastighetsgränser samt av infarter som bland annat finns i även direkt närhet till korsningen med Boo Strandväg (se Bild 13). Det smala vägområdet gör att det inte finns plats för öppna diken. Krossdiken har projekterats på bägge sidor av vägen istället. Vägen är enkelskevad åt höger sett i längdmätningens riktning.
