PM Förprojektering parkanläggning
Mjölkudden - Gustavsviks gård

Nacka kommun

Projektnr. 9430
2016-02-15

Uppdragsnr: 10212778	Mjökudden Gustavsviks gård

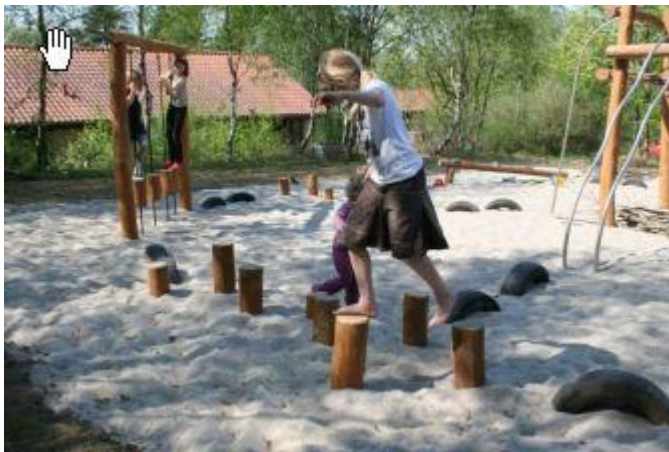
Referensbild. Balanslek

Lekplatsen är främst för mindre barn med sandlåda, lekhus, balanslek mm. Platzens naturliga förutsättningar med plan markyta ger god tillgänglighet. Som fallskydd används framförallt barkflis, detta medför mindre tillgänglighet men tillför en mer naturlig inpassning i miljön. För övriga ytor på lekplatsen används grus. Som skiljeremsa mellan barkflis och grus används stålband. Utrustning kan med fördel väljas med koppling till den närliggande fjärden; fiskebåt, kanot, och balansstolpar i

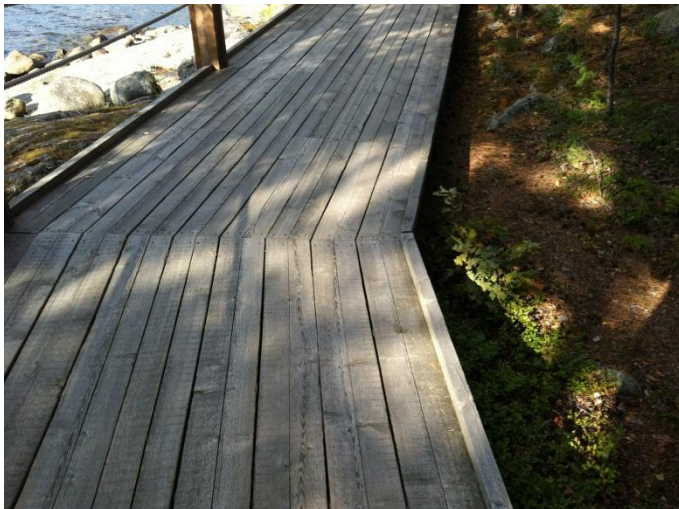
Referensbild: Träspång med kanter för att hindra avåkning.

För brygga B2 räknas med träpålar som slås ned i leran. För träspänger och B3 räknas med grundläggning på betongsyllar. Träpålar och bärande konstruktioner utförs med tryckimpregnerat trä NTR A. För kalkyl har räknats med träpålar 5 m längder. Grundläggning och bärande konstruktioner utreds vidare i detaljprojektering.

TP1 Träspång 1,5 m

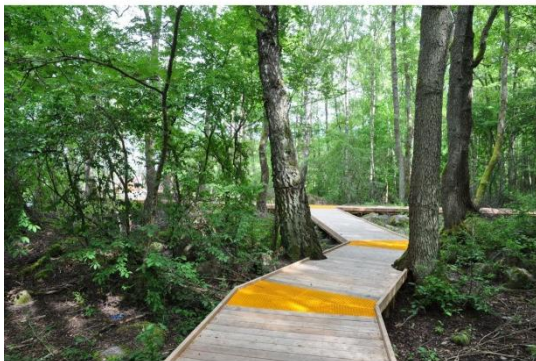
Referensbild: Träspång med färginläggning som kan väljas för att förtydliga strandpromenaden. (Bild: Ullnasjön, Topia)

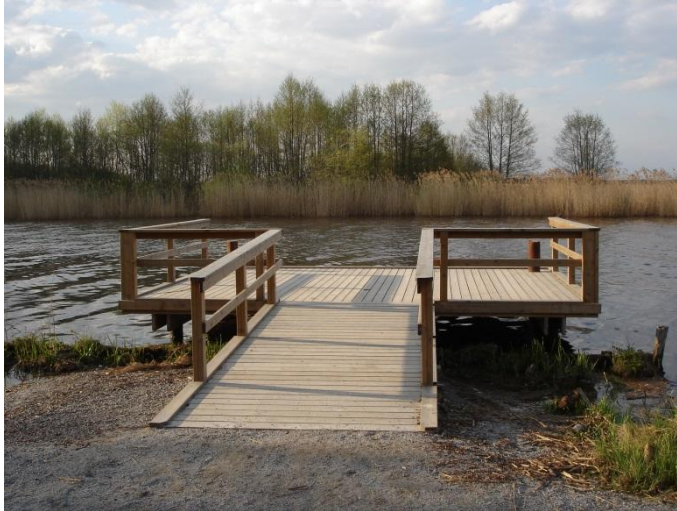
B2 och B3 Träbrygga

Referensbild: B2 och B3 kan utformas som bryggplattformar för vistelse.

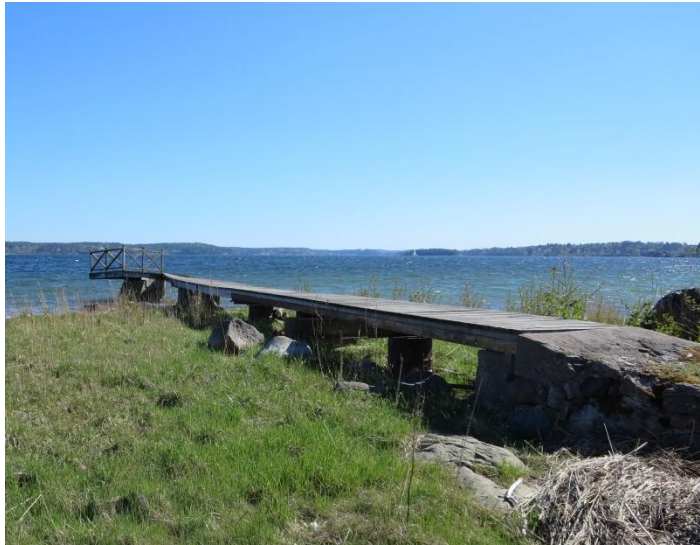
BA7. Befintlig brygga - Rivs
