# Dagvattenutredning

Nacka kommun

## Systemhandling för Dalkarlsängen Södra

Datum	2018-06-18
Uppdragsnummer	1320026701
Utgåva/Status	Reviderad

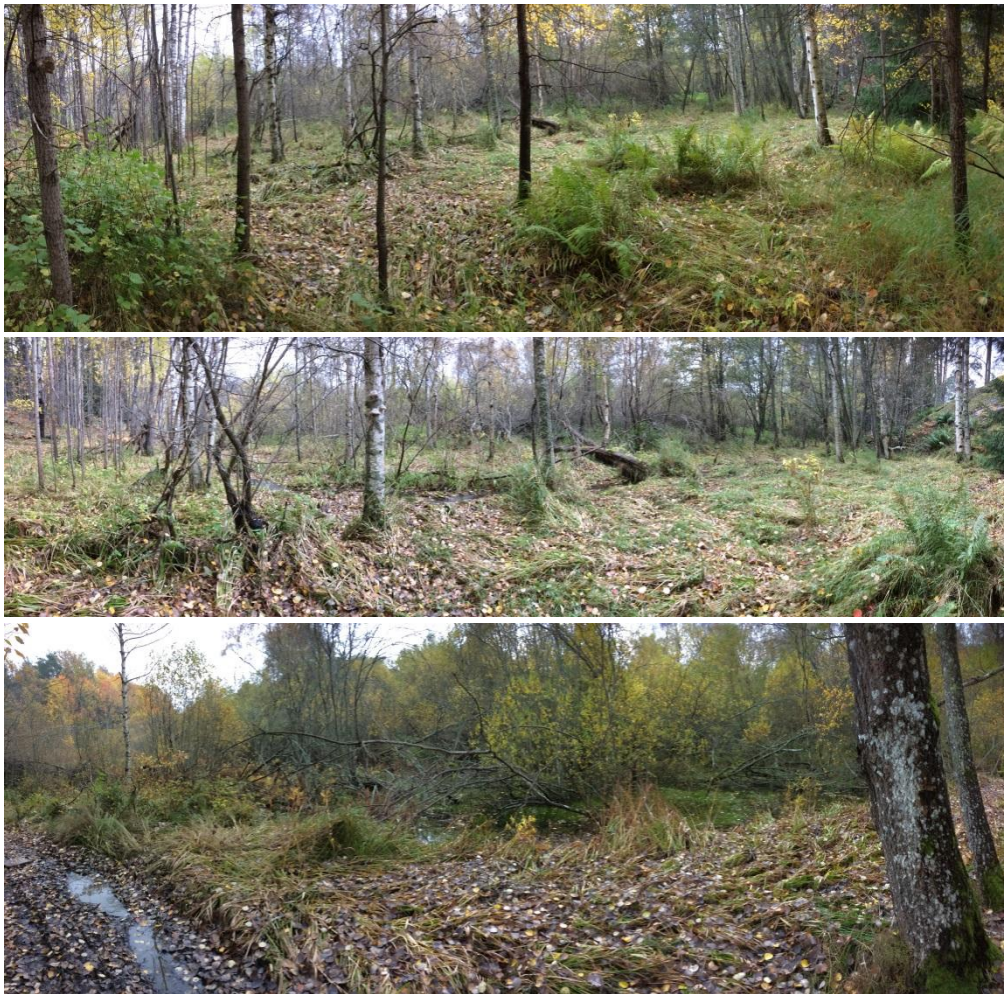
Figur 3. Foton tagna vid platsbesök 2017-10-17.

Delar av området har sedan 1930-talet använts som tipp främst för latrinavfall och hushållsavfall. Tippningsområdet kallas Bootippen. I övrigt utgörs planområdet av naturmark bestående skogsbeklädda sluttningar runt om och delvis skogs/slybevuxen våtmark i de mittersta delarna. Fotona nedan (figur 3) visar de lågt liggande områdena nordväst om tippen.

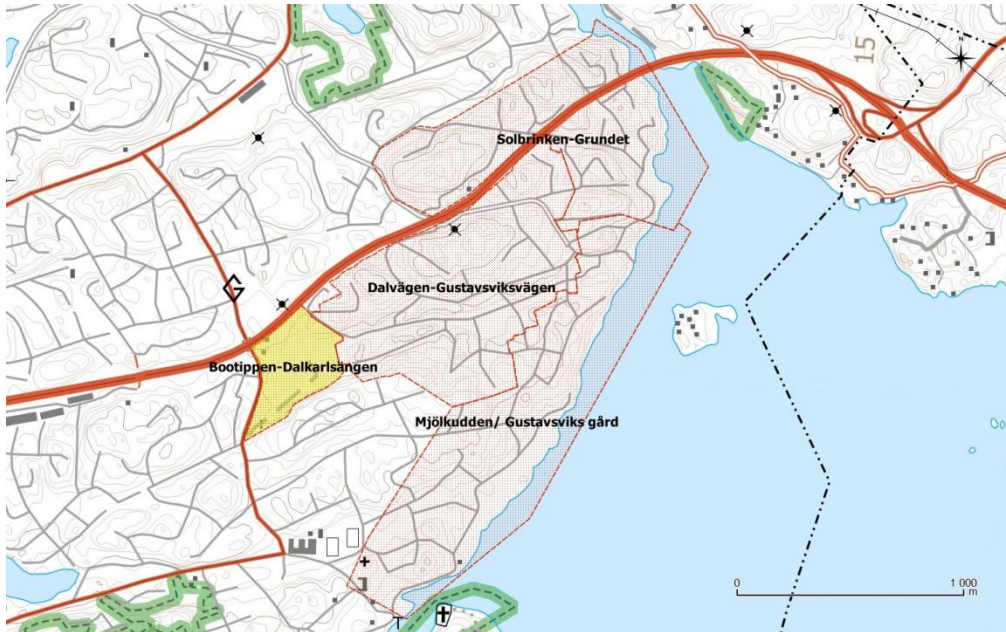
Figur 4. Utredningsområde för Dalkarlsängen Södras detaljplaneområde samt ungefärlig utbredning av intilliggande detaljplaneområden.

Planområde Dalkarlsängen Södra gränsar till tre andra planområden, Dalvägen-Gustavsviksvägen, Mjölkudden-Gustavsviks gård samt Solbrinken-Grundet, se figur 4 nedan. I de tre intilliggande områdena pågår planering och förprojektering/projektering för utbyggnad av kommunalt VA till befintlig bebyggelse samt upprustning av gatorna till kommunal standard. Samtliga områden har Baggensfjärden som recipient.

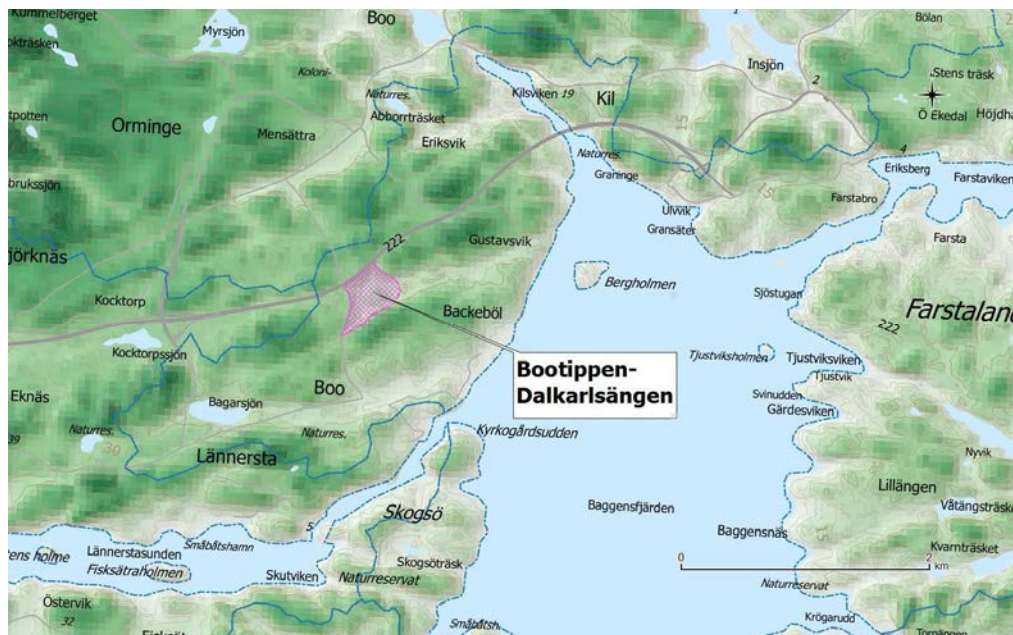
Figur 5. Översikt över de topografiska förhållandena i området. Höjder från lantmäteriets nationella höjddatabas samt terrängkartan.

Terrängen i området är småkuperad med bergknallar och sänkor däremellan. Dalkarlsängen ligger omkring 20 m över havsnivån i övre delen av en sänka ner mot Baggensfjärden, se figur 5 för översikt.

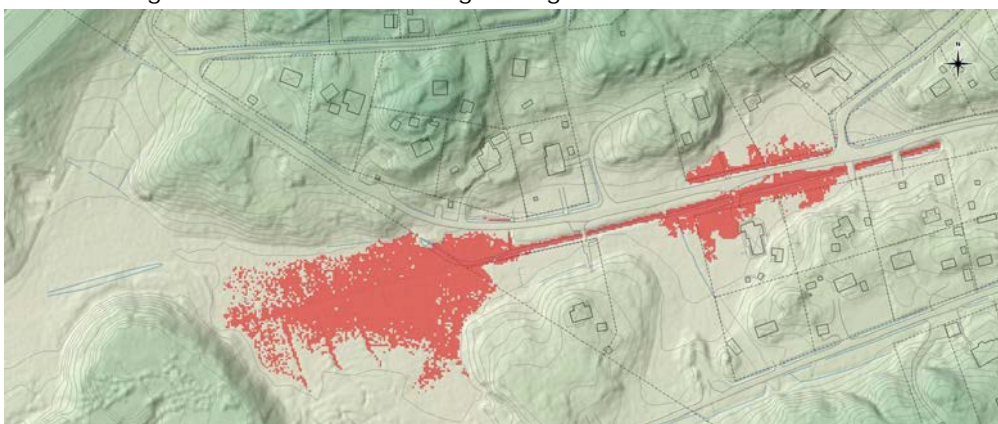
Figur 7. +17,5 är den nivå till vilken vatten kan stiga i dagsläget innan problem kan förväntas uppstå vid lägst belägna byggnaden.

Den lägsta av de befintliga byggnaderna direkt nedströms Dalkarlsängen men uppströms vägens krön ligger på mark med nivån +17,5 m. I figur 7 visas nivåer upp till +17,5 m med rött. Lägsta golvnivå för den aktuella villan bör dock ligga minst en meter över omgivande mark då den förefaller vara byggd på pålar. Vid nivå omkring +17,6 översvämmas vägen idag.

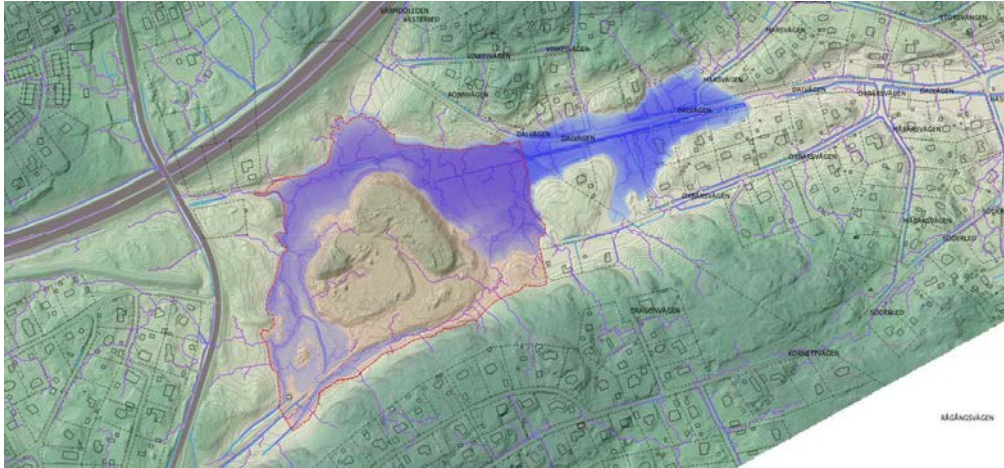
Figur 11. Det instängda område som inte kan avvattnas utan ledningar är utmarkerat med blått (upp till +20.0 m) och det område som geotekniskt sett bedömts som svårbebyggt är utmarkerat med rött raster.

minskat. De geotekniska förutsättningarna för uppförande av byggnader är dock dålig inom hela det instängda området som redovisas med rött raster i figur 11.

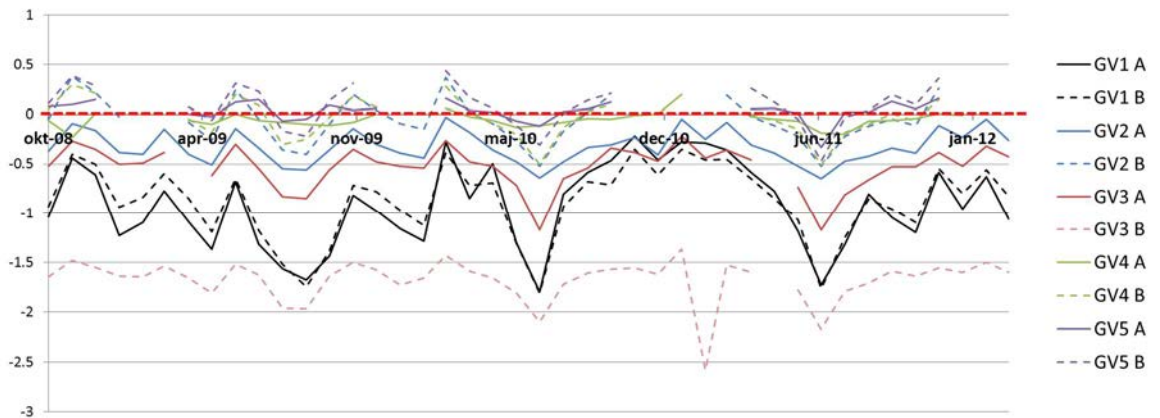
Figur 13. Uppmätta djup under markytan (röd streckad linje) i de 10 grundvattenrören från oktober 2008 till januari 2012. Under perioden gjordes en manuell mätning per månad.

Enligt avvecklingsplanen för Bootippen finns två huvudsakliga grundvattenmagasin, ett ytligt i fyllningen och torven samt ett djupare i moränen under leran. Det ytliga magasinet följer i stort sett topografin. Nivån varierar från tidvis artesiskt i rören 2B, 4A och B samt 5 A och B ner till de djupaste nivåerna på drygt 2 m under markytan som återfinns i rör 3B. Figur 13 visar en sammanställning av uppmätta djup till grundvattenytan.

Från uppmätta grundvattennivåer dras slutsatsen att i stråket GV1 till GV 4 och GV5 är utströmningsområde en stor del av året och inga infiltrationsmöjligheter för dagvatten finns.

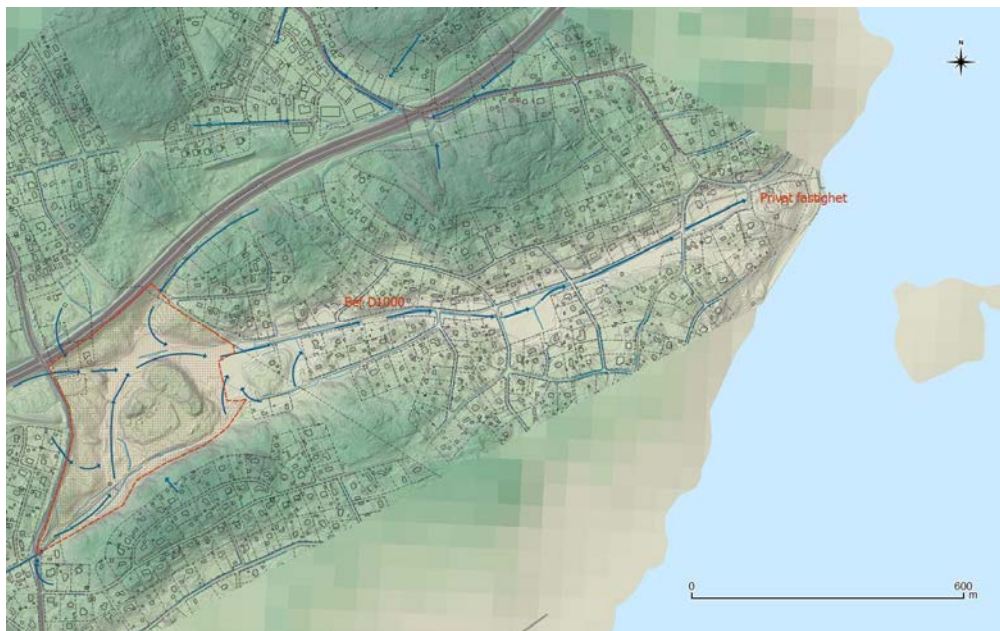
Figur 14. Befintlig avledning ned mot Baggensfjärden via diken, trummor och ledning under privat fastighet.

Området avvattnas idag via diken och vägtrummor ned mot Baggensfjärden, se figur 14. Den totala storleken på området som avvattnas till Baggensfjärden via Dalvägen ligger omkring 190 ha varav ca 60 ha ligger nedströms Dalkarlsängen.

Dalkarlsängen ligger i en svacka utan möjlighet till ytavrinning och vattnet leds idag förbi bergsklacken på Dalvägen via en vägtrumma med diameter 1 m och uppströms vattengång +16,19 m. Enligt WSP's dagvattenmodell har trumman lutningen 1 promille vilket ger en kapacitet på omkring 0,7-0,8 m<sup>3</sup>/s beroende på trummans kondition.

Sista biten ut mot Baggensfjärden leds vattnet i en ledning under en privat fastighet. Enligt WSP's modell är det en D1000 ledning med ca 1 % lutning vilket kan antas ge en kapacitet på ca 2 m<sup>3</sup>/s.

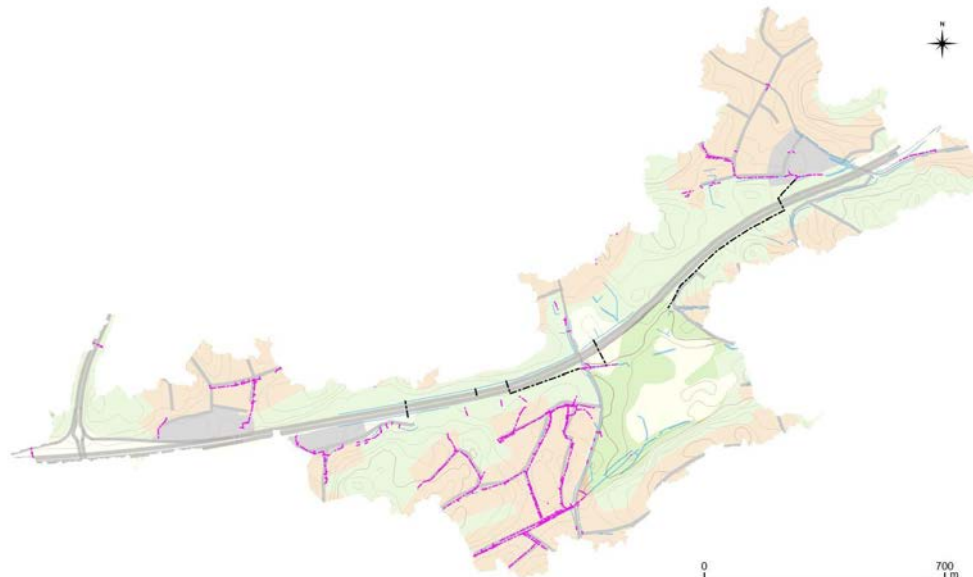
Figur 15. Befintliga dag- och dränvattenledningar uppströms enligt nacka Vattens ledningsdatabas (lila) samt ungefärliga lägen för trafikverkets dagvattenledningar längs med Värmdöleden (svart).

Förutom i de redan ombyggda villaområdena västerut finns i tillrinningsområdet idag endast kortare sträckor med äldre kommunala dagvattenledningar som mynnar i vägdiken. I övrigt är det via Värmdöledens avvattningsystem med diken och ledningar som dagvatten hittar till Dalkarlsängen. Trafikverkets ledningar finns tillgängliga enbart som en handritad planskiss. Inmätningar av utlopp och närmsta brunn uppströms för ledningar som mynnar till Dalkarlsängen gjordes av Nacka Vatten 171025. Överslagsberäkningar av inkommande ledningars kapaciteter utifrån inmätta vattengångar visar att kapaciteten till hjässa för de kommunala ledningarna åtminstone nedströms i systemen klarar att avbörda dagens 10-årsregn. Trafikverkets ledningar går fulla vid regn med kortare återkomsttid om hela deras tillrinningsområde tas med i beräkningen men om man endast ser till vägområdet finns kapacitet att avbörda ett 10 årsregn. Vid större regn börjar ledningarna dämna vilket leder till att större flöden kan tryckas genom ledningarna men också till att vattenytan i t.ex. diken höjs uppströms.

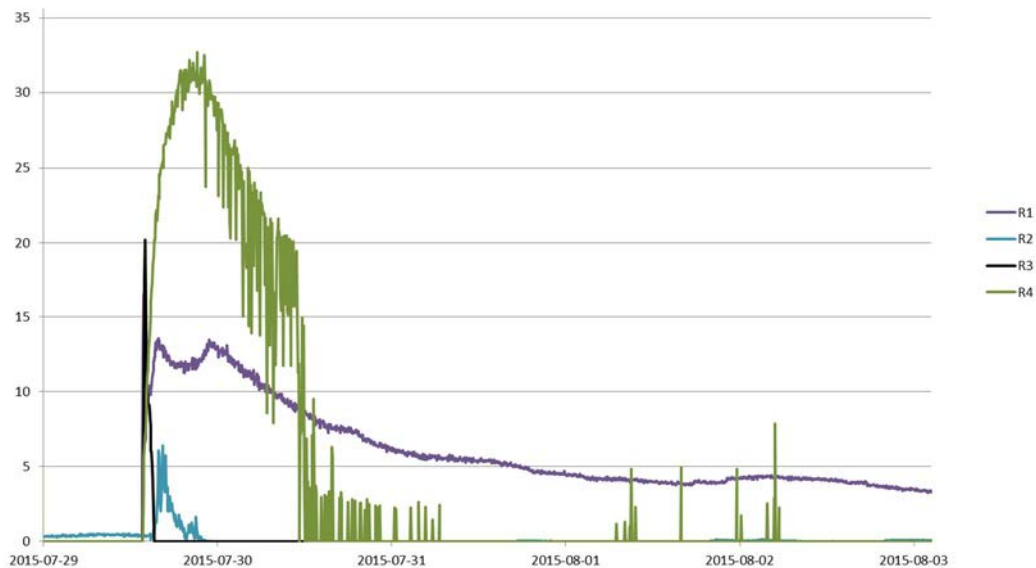
Figur 18 Uppmätta flöden (l/s) för perioden 29 juli - 31 juli 2015. Den 30:e juli registrerades 11 mm regn i Saltsjöbaden och 15,9 mm på Sicklaön.

På morgonen den 30 juli registrerades 11 mm regn i Saltsjöbaden och 15,9 på Sicklaön. Inga timvärden finns för regnet men ur flödesdata kan utläsas att det troligtvis började omkring kl 11:20. Figur 18 visar ett utsnitt ur serien för regntillfället. Högsta registrerade flöde var:

R1	17 l/s kl 11:25 (syns inte i diagrammet då ligger bakom R3's topp)
R2	6 l/s kl 13:25
R3	20 l/s kl 11:35
R4	33 l/s kl ca 16:20 – 19:45

Tillrinningen till mätpunkt R1 domineras av Värmdöledens avvattnings. Flödet i punkten visar på ett utdraget förlopp, vilket förmodligen beror på långa rinnsträckor i vägdiken. Högsta toppen kommer efter ca 5 minuter.

Flödet i mätpunkt R2 är proportionellt sett mindre än förväntat liksom den avrunna volymen vilket kan beror på det instängda området vid Gustavsviksvägens underfart under Värmdöleden. Högsta toppen kom cirka en timme efter regnets början. Dagvatten från området kan enligt uppgift i tidigare utredningar bräddas via trafikverkets ledning till Dalkarlsängen vid större regn. Under mätperioden inträffade enbart normala sommarregn.

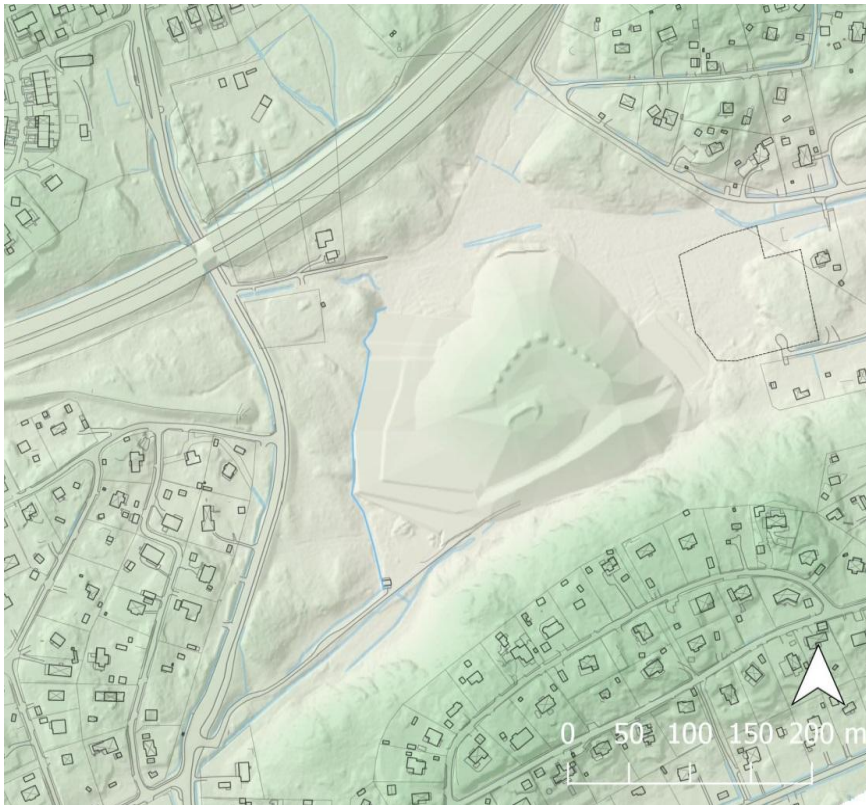
Figur 19. Illustration sluttäckt tipp med dike väster om tryckbanken för tippen.

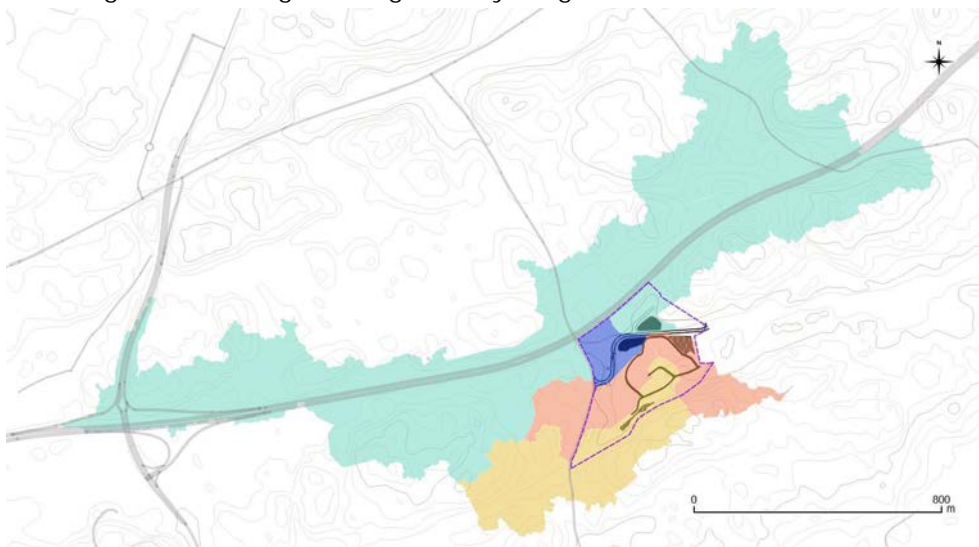
Figur 21. Avrinningsområdets fördelning till damm A (grönt), direkt till damm B (blått), till våtmarken vid skolan (gult) samt direkt till våtmarken vid förskolan (orange). Förutom ett litet vitt område som går till dike norr om den nya vägen leds allt vatten som kommer in till planområdet via våtmarken vid förskolan där flödesreglering föreslås.

Dagvatten från Värmdöleden samt de områden som avvattnas mot Värmdöleden leds till damm A via dagvattenledningar samt ett trappat dike, avrinningsområdet är markerat med grönt i Figur 21 nedan. Villaområdena sydväst om området samt delar av planområdet avvattnas till befintlig våtmark längs med slänten i planområdets södra del (orange markering). Gulmarkerat område avleds via ledning direkt till våtmarken vid förskolan och det blåmarkerade områdets avrinning avleds till vägdike längs den nya vägen.

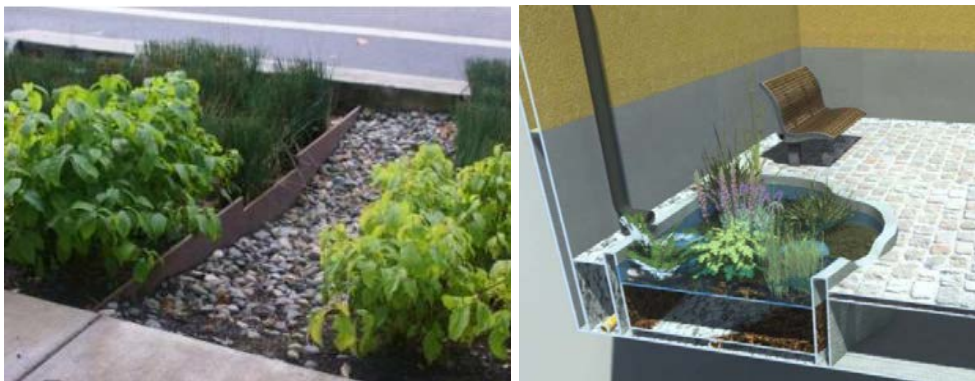
Fördröjning enligt ovan kan åstadkommas t.ex. genom att överbyggnader och fyllnadsmassor får utgöras av grovt material utan finfraktioner så att dessa kan tjäna som utjämningsvolym. En annan lösning är att särskilda underjordiska magasin anläggs med fri volym motsvarande fastighetens reducerade area gånger 10 mm. Den lösning särskilt förordas som Nackas riktlinjer för dagvattenhantering på kvartersmark är regnbäddar, dvs. en nedsänkt planteringsyta som kan kompletteras med skelettjord. Regnbädden skapas en utjämningsvolym mellan jordytan och överkanten på bädden för att vattnet sedan långsamt kan infiltrera och renas.

Figur 25. Exempel på regnbäddar hämtad från Nackas riktlinjer för dagvattenhantering.

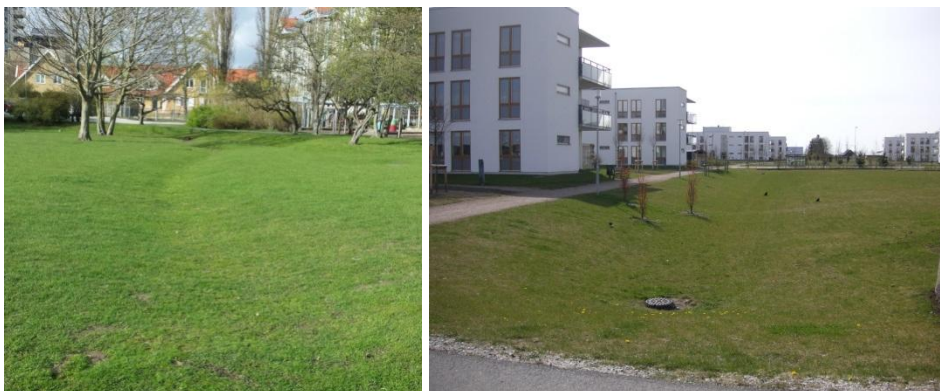
Figur 26. Exempel på svackdike/sekundär avledningsväg. Foto Ramböll.

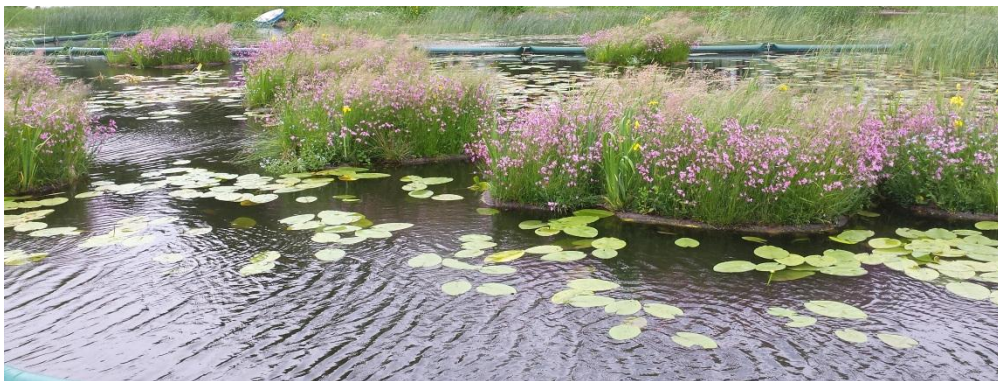
För att öka både reningseffekt och rekreativvärde hos dammarna föreslås flytande våtmarker dvs. flytande konstgjorda öar med en porös stomme med planterade växter.

Figur 28. Exempel på flytande konstgjorda öar. Foto Veg Tech AB.

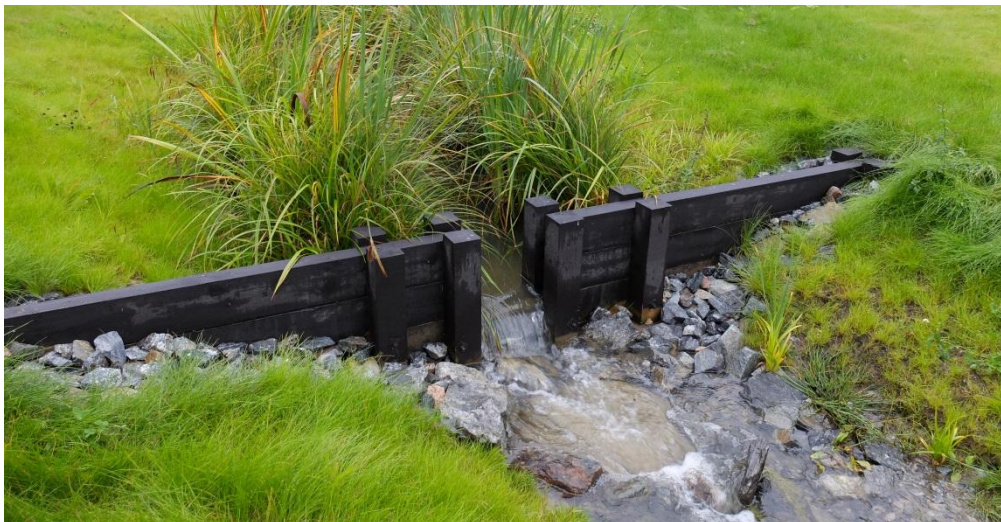
Trafikverkets ledning österifrån längs med Värmdöleden släpps idag i ett dike ned mot kärret. Diket förses med erosionsskydd och trappas med hjälp av fördämningar förslagsvis uppbyggda av stenblock och leds till damm A. Trappningen syftar till att ge ökad fördröjning och grovsedimentation samt syresätter vattnet. Förslagvis planteras växter vid de små vattensamlingarna uppströms dämmena. Sista dämmet innan damm A förses med nivåreglering för att kunna leda om dagvattnet till ledning enligt ovan. Regleringen kan bestå av sättar, se Figur 29 för exempel.

Figur 29. Exempel på dämning av dike med möjlighet att sätta i sättar för att reglera nivån uppströms. Foto Veg Tech AB.

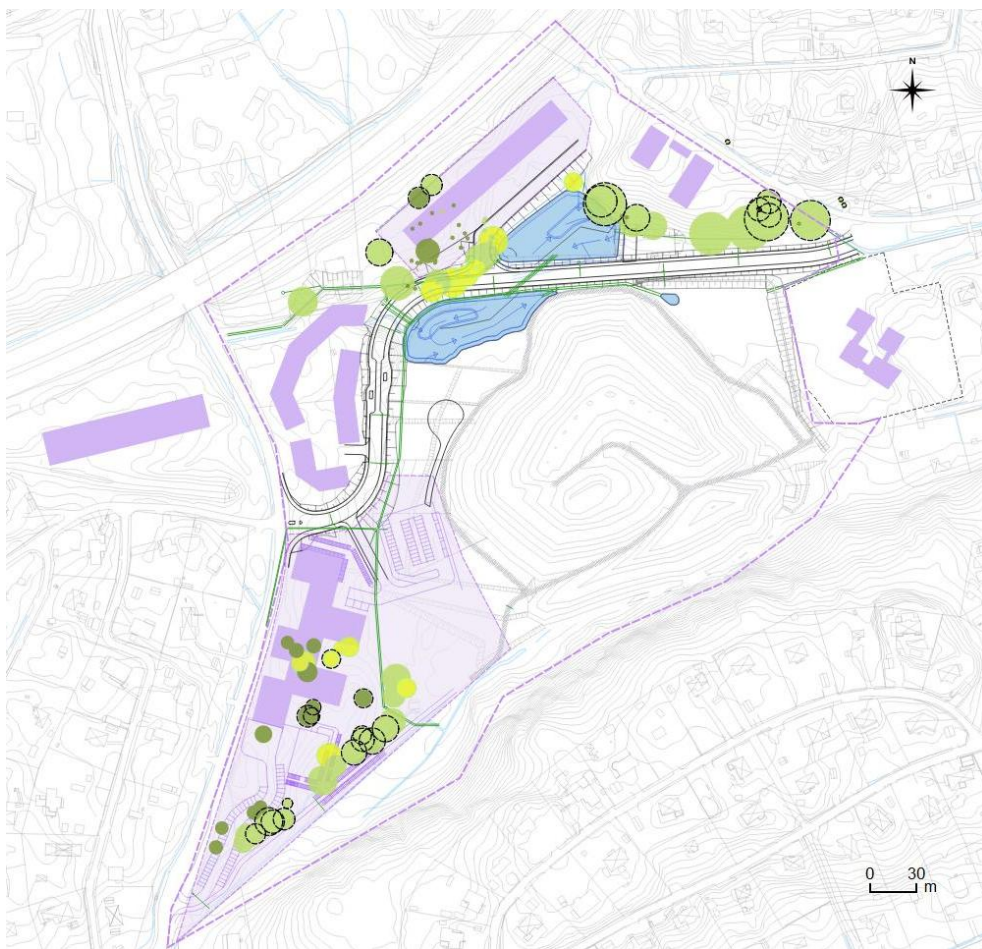
Figur 33. Konflikter mellan inventerade naturvärden och planerade verksamheter och anläggningar. Se även bilaga 2 – Naturvärden. Mörkgrön – tall, mellangrön – ek, ljusgrön asp/al. Inringade träd skulle eventuellt kunna sparas om hänsyn tas till dessa vid projektering.

Den anpassning som kan göras vid projektering av VA och dagvatten är främst att anpassa den grusade gångstigen på norra sidan om damm A till de inmätta ekarna. Eventuellt behöver även läge för dammens djupzon justeras för att rötter inte ska grävas av.

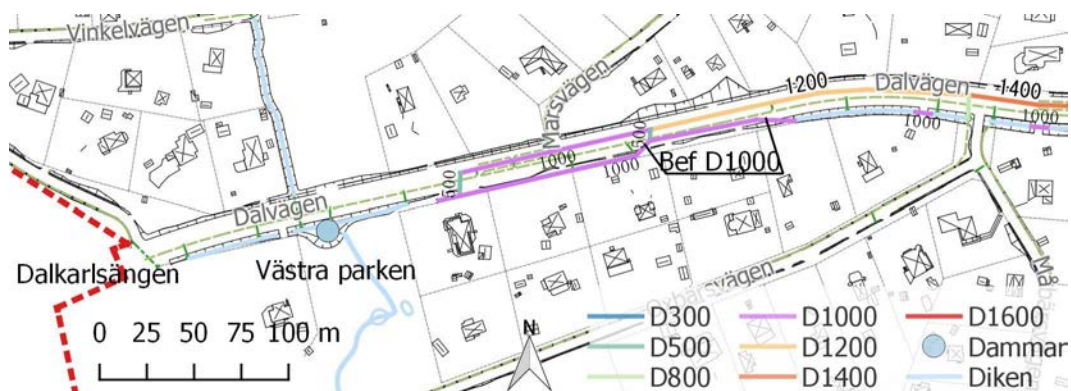
Figur 8. DP-gräns till Måbärsvägen.

De första 3 ledningssträckorna på kulverten kan minskas från 1,2 m till 1 m. Från den andra överkopplingen mellan den befintliga trumman (som ska förlängas) till den sista överkopplingen från diket efter den förlängda trumman behöver dimensionerna vara 1,2 m.

- 4.3 Rekommenderade justeringar av dagvattensystemet  
Dimensioner togs fram 2014 av WSP för 10-årsregn med klimatfaktor 1,2 enligt då aktuella dimensioneringsnormer. Dimension för kulvert längs Dalvägen beräknades då till D1200. Efter att ovanstående justeringar av modellen införts har nya dimensioner tagits fram. Nya beräknade dimensioner för kulverten sammanfattas i figur 8-10 nedan.

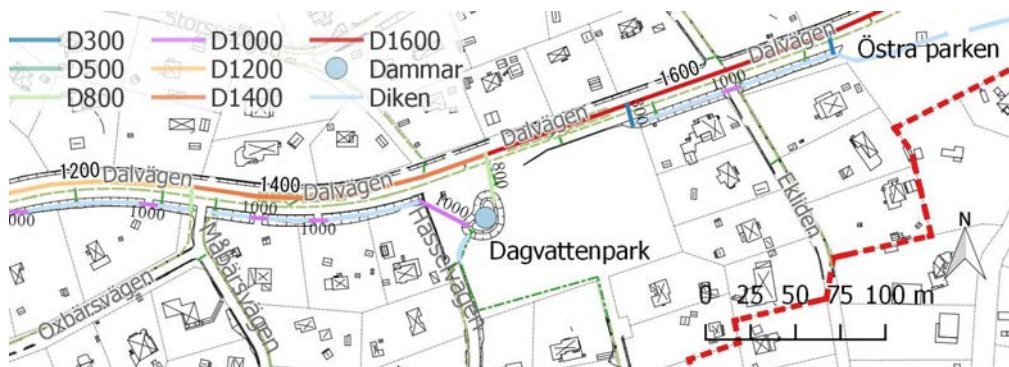
Figur 9. Måbärsvägen till Östra parken.

Anslutningar mellan översta den befintliga trumma (som förlängs) och kulvert ökas till D500 och läggs liksom tidigare som brädd ca 0,2 m över den förlängda trummans vattengång. Anslutningen mellan det övre dikesavsnittet och kulverten väster om Måbärsvägen ökas till 0,8 m. Ner till Måbärsvägen leds vatten från uppströms liggande områden i öppet dike samt genom den befintliga trumma som förlängs (med bräddledning till kulverten).

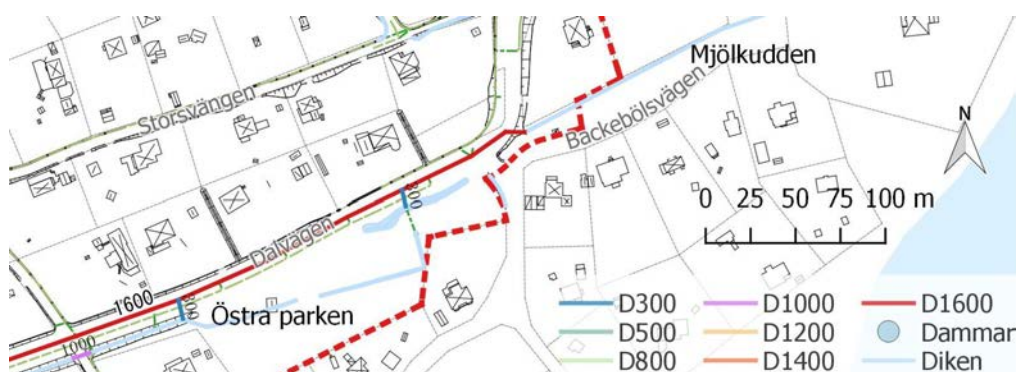
Figur 10. Östra parken till utlopp dike mot Mjölkudden.

Nedströms Måbärsvägen leds vatten från Dalkarlsängen helt i kulvert ner till utloppet efter korsningen av Baggensvägen. I höjd med Måbärsvägen ökas dimensionen till 1,4 m vilket behålls ned till påkoppling från vattenparken. Från att vattenparken kopplas på ned till utlopp i dike mot Mjölkudden DP ökas dimensionen för kulverten till 1,6 m.

Tillgänglig fördröjningsvolym vid vattenparken är 450 m<sup>3</sup>. Dimensionerna för kulverten nedströms vattenparken är beräknade därefter. I utredningen diskuteras en extra brädd från diket till kulverten vid Hasselvägen. I kalkylunderlaget finns endast brädden från dammen inritad vilket är otillräckligt med de nya förutsättningarna. Antingen behöver brädden från dammen dimensioneras upp till ca D800 (skulle kunna ersättas av t.ex. två mindre ledningar om en D800 inte får plats). En munkbrunn eller motsvarande skulle då behövas för att reglera nivån i dammen då utloppsledningens vattengång riskerar att hamna under bräddnivån +16 m. Alternativt kan den föreslagna bräddledningen vid Hasselbacksvägen anläggas. De bägge bräddledningarna behöver då ha dimension D600.

Diket nedströms kulverten fördjupas med ca 0,3–0,5 m till 1,3–1,5 m. Utloppledningen till Baggensfjärden har hög lutning och klarar de ökade dimensioneringskraven med bibehållen dimension.

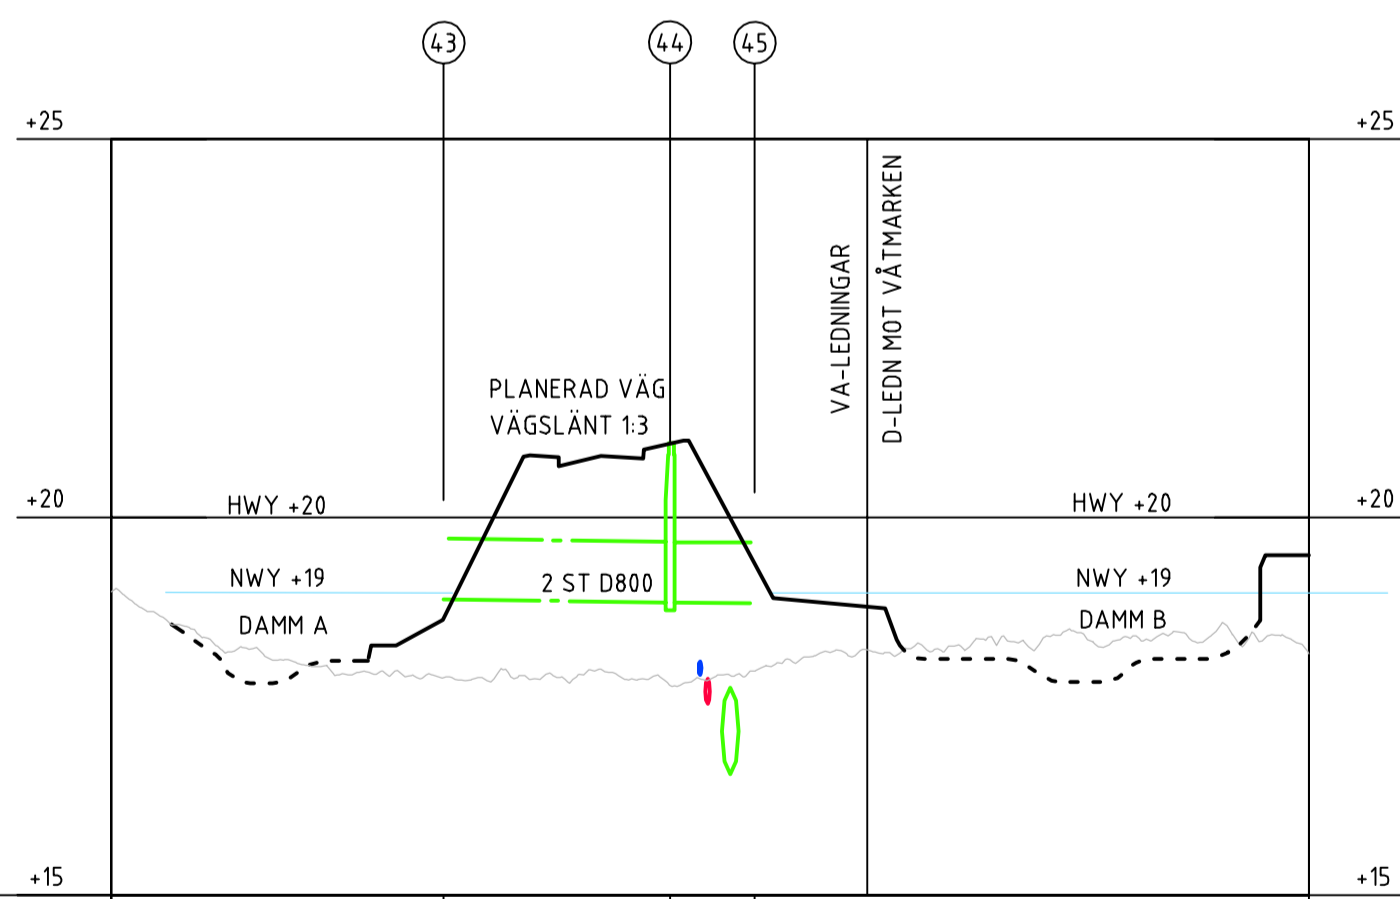
LÄNGDMÄTNING VA		0/044	0/074	0/085
DAGVATTEN	MATERIAL & DIM I MM	PE D800		
	LUTNING I ‰	15‰		
	VATTENGÅNG NIVÅ	+18.92	+18.87	+18.86
