# Risicanalys för påsegling---

## Finnboda hamn

Risicanalys för påsegling

Datum	2007-01-31
Uppdragsnummer	14048301-6
SSPA Projektnr.	20064390

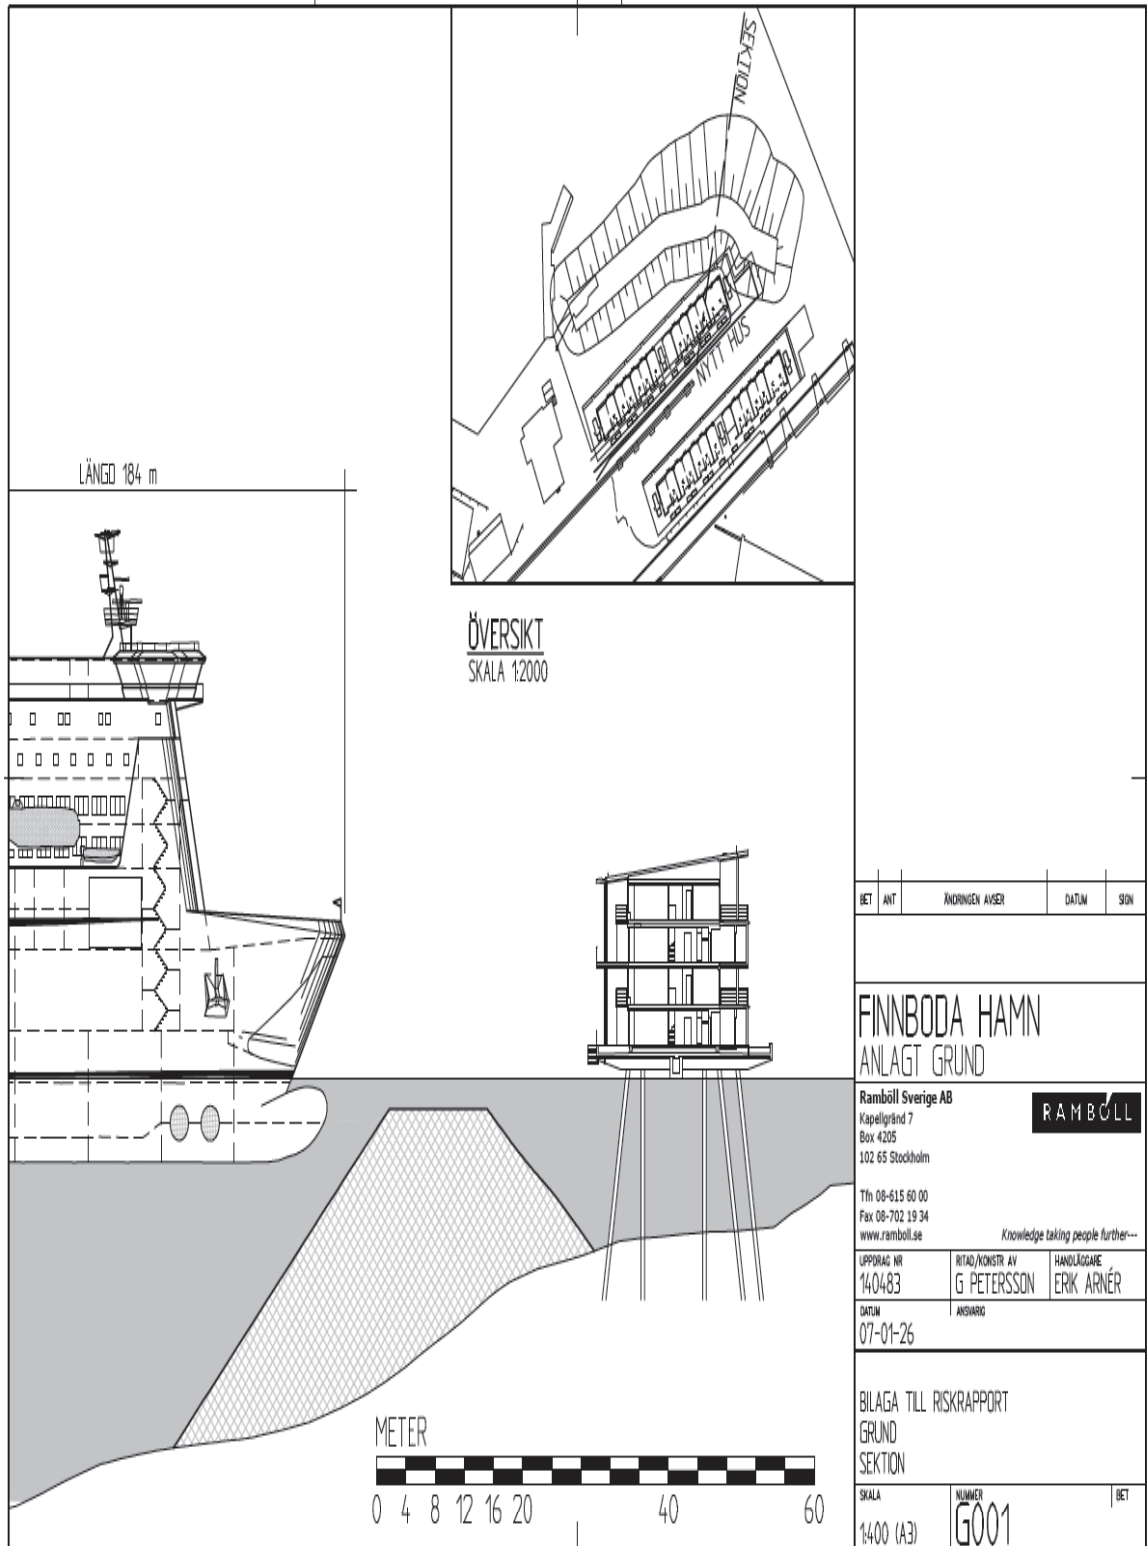
Bilaga 4. Sektion genom grund och bostadshus samt fartyg på påseglingskurs
