Projektengagemang, Anläggningsunderhåll i Stockholm AB, har på uppdrag av Nacka kommun, drift- och underhållsavdelningen, sammanställt en drift- och underhållsplan för broar inom Nacka kommun för åren 2008 - 2017.

Drift- och underhållsplanen är ett dokument som visar vilket underhållsbehov Nacka kommun har för gatubroar, gång- och cykelbroar (GC-broar), gång- och cykeltunnlar (GC-tunnlar) samt järnvägsbroar åren 2008-2017. Planen är att betrakta som ett hjälpmedel då man bestämmer storleken på en underhållsbudget. Drift- och underhållsplaner för broar ger också en indikation på om det finns ett eftersatt underhåll, vilket även kan beskrivas som en kapitalförstöring.

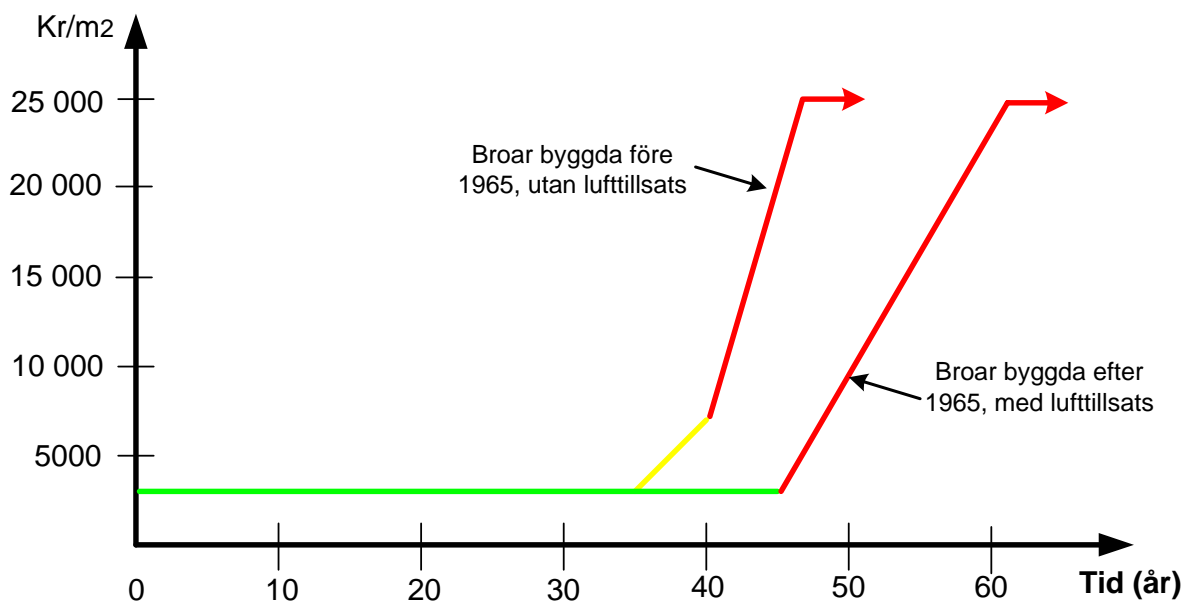
**Figur 6.** En förenklad grafisk beskrivning av hur underhållskostnaden på en bro stiger med ökande ålder. Då tätskiktet blir dåligt orsakar det skador som kräver stora och kostsamma åtgärder.

Broar byggda efter 1965 med lufttillsats i betongen bryts ned i en långsammare takt, se figur 6.
