Dagvattenutredning för Sicklaön 125:3, Nacka, Skandia Fastigheter

Geosigma AB

2016-04-01

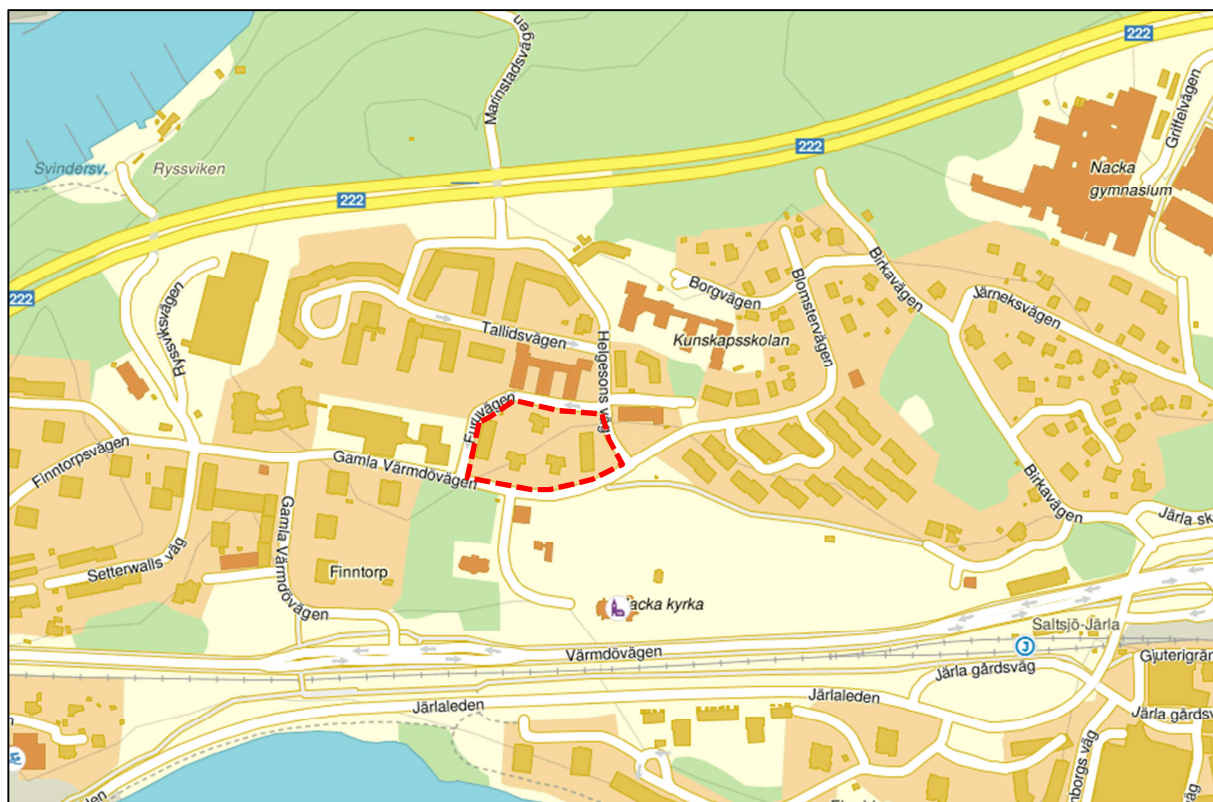
Figur 1-1. Översiktskarta över Finntorp och fastigheten Sicklaön 125:3, som avgränsas med en röd streckad polygon.

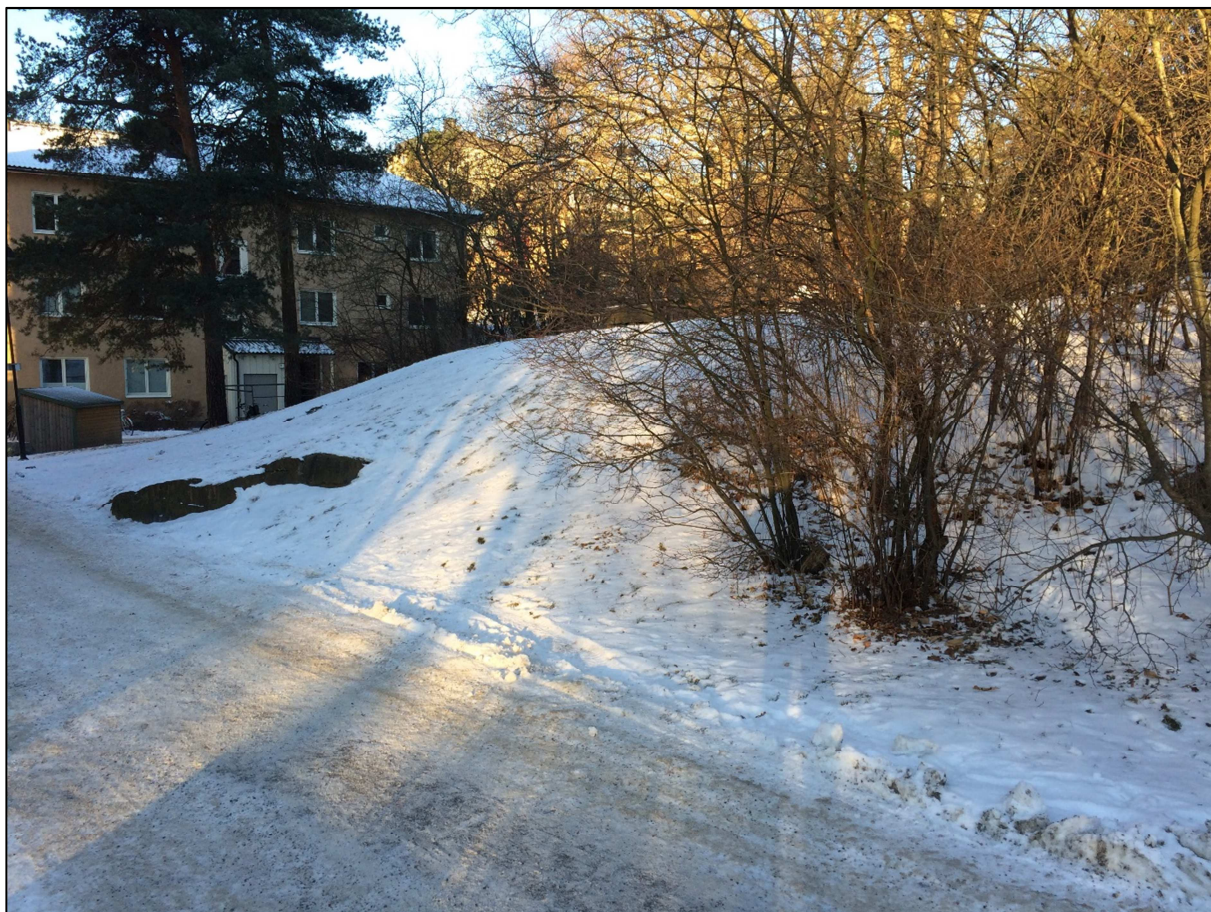
Figur 2-1. Fastighetens centrala del med de högsta höjderna och där berget delvis går i dagen.

Ett platsbesök genomfördes den 22 januari 2016. Fastigheten är kuperad med de högsta höjderna i fastighetens centrala del där berget delvis går i dagen, se Figur 2-1. Fastigheten består till stor del av gröna ytor med tallar och buskar. I söder finns en brant slänt ner mot Gamla Värmdövägen där fastigheten slutar, se Figur 2-2.
