# Dagvattenutredning för Gillevägen 24, Sickla

I samband med planerad ombyggnation av fastigheten Sicklaön 276:1 på Gillevägen 24 i Nacka har denna dagvattenutredning gjorts. Ombyggnationen medför att befintligt hus rivs och ersätts med ett större hus underbyggt med garage.

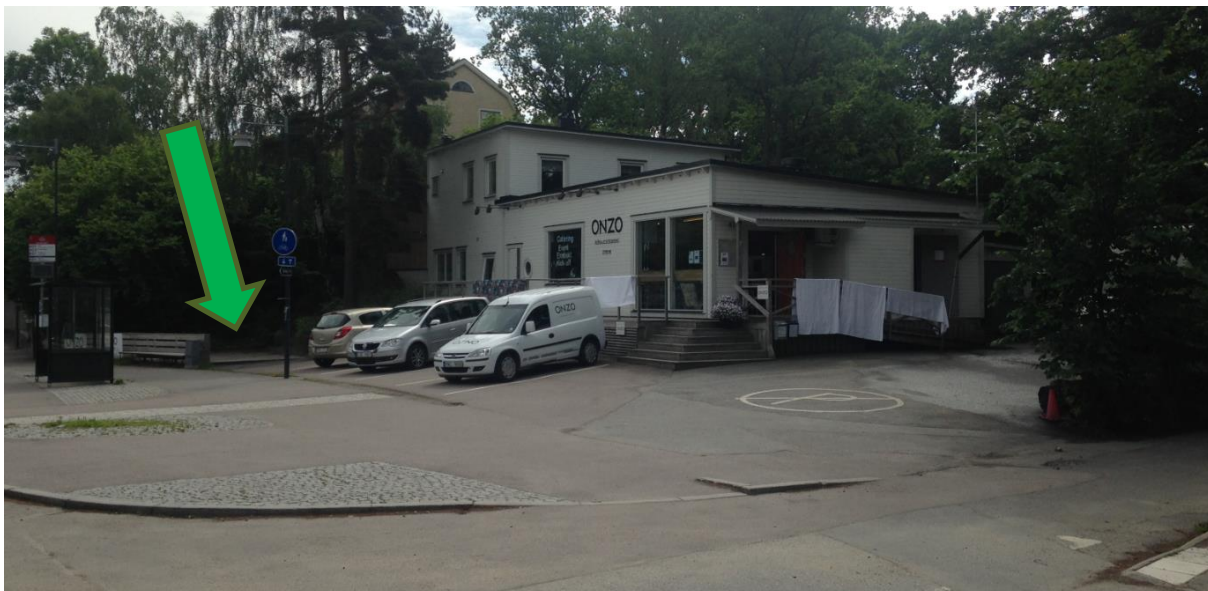
**Figur 6 – Sydöstlig vy från Gillevägen mot aktuell fastighet**

Det finns ingen dagvattenservis till fastigheten. I fastighetens nordöstra hörn finns en stenkista belägen mellan befintlig byggnad och Nackanäsvägen, se grön pil i figur 6 nedan. Enligt nuvarande fastighetsägare är kistan ca 3-4 meter lång, 3 meter bred och 1,5 meter djup. Det finns ingen servis från stenkistan till befintlig ledning i Nackanäsvägen vilket pekar på att vatten perkolerar ut från kistan. Den anlades ca 2006.

I övrigt avrinner dagvatten diffust inom fastigheten men sannolikt avrinner en stor mängd åt väst då merparten av de hårdgjorda ytorna lutar ned mot Nysätravägen belägen utmed fastighetens västra gräns, se figur 6-9.

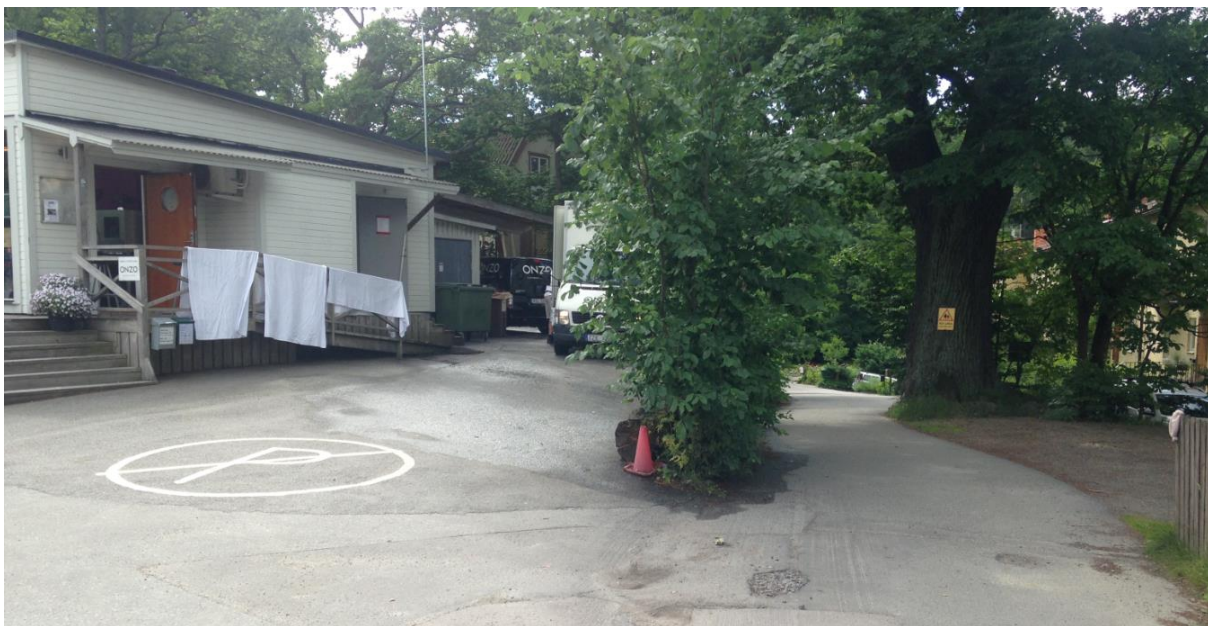
**Figur 7 – Vy söderut från Gillevägen.**

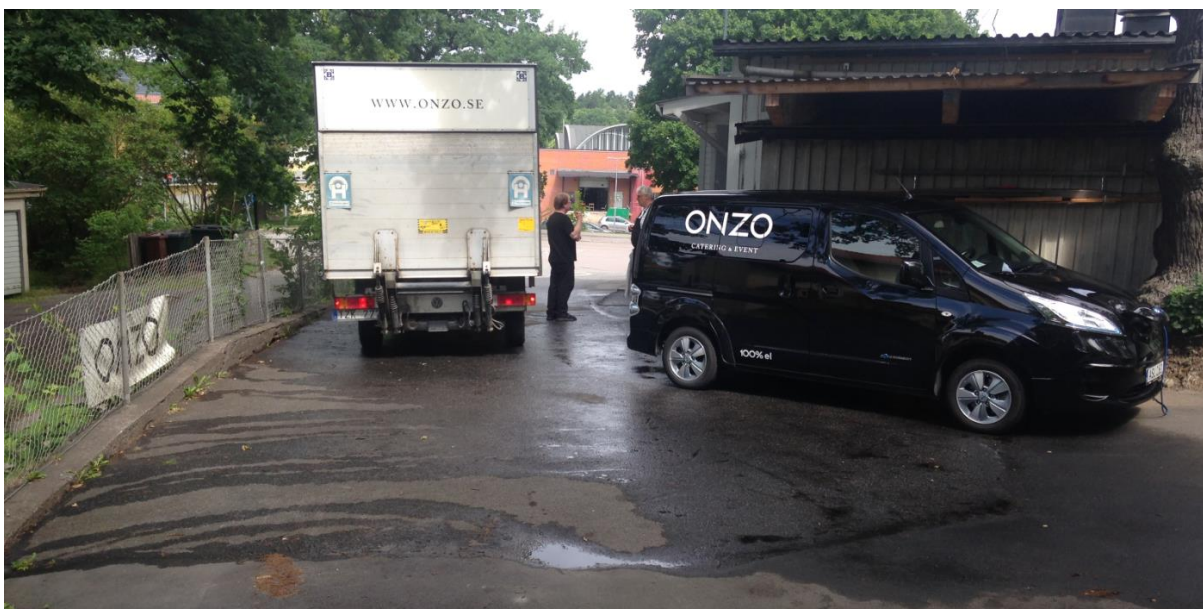
Figur 8 – Vy norrut från aktuell fastighets innergård

Dock kommer den nya byggnaden att ändra höjderna i området. Den plats där man i figur 8 ovan ser avrinning ske rakt västerut till Nysätravägen kommer t.ex. att bli platsen för den nya garageinfarten. Detta kommer innebära att lutningen i framtiden kommer ligga åt rakt motsatt håll än idag, se röd markering i figur 13 nedan.

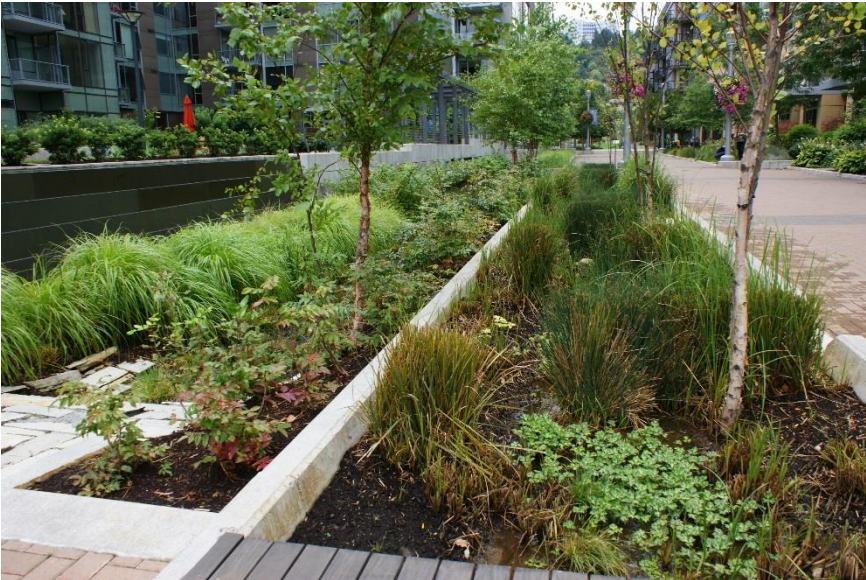
Figur 17 - Exempel på yttlig plantering i Portland

Därför förslås att alla dagvattenläggningar för takvatten utförs täta. Det kan vara i form av rörmagasin, dagvattenkassetter med tätduk, stenkista med tätduk (krävs då ca 3 gånger så stor volym) eller yttlig plantering med tät botten och dränering.

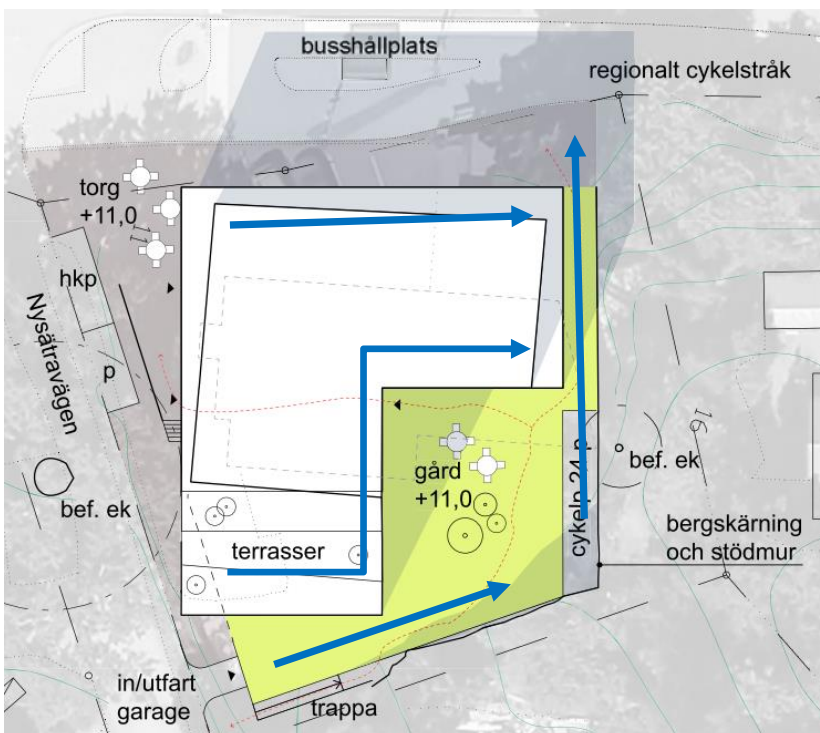
Figur 18 – Förslag på avrinningsvägar för hus och innergård

Figur 18 visar förslag på avrinningsvägar. För att möjliggöra dessa bör taket på tilltänkt byggnad luta mot öster. Likaså bör innergården luta från huset och mot öster. Längs med bergskärningen och under cykelparkeringen kan man placera ett stenfyllt dike med lutning mot norr, se figur 18 och 19. Viktigt att beakta är att diket bör ha en god avledningsförmåga då man inte vill ansamla vatten på innergården mot hus. Vidare bör diket förses med tät botten då det kommer ligga tätt på källargaraget.

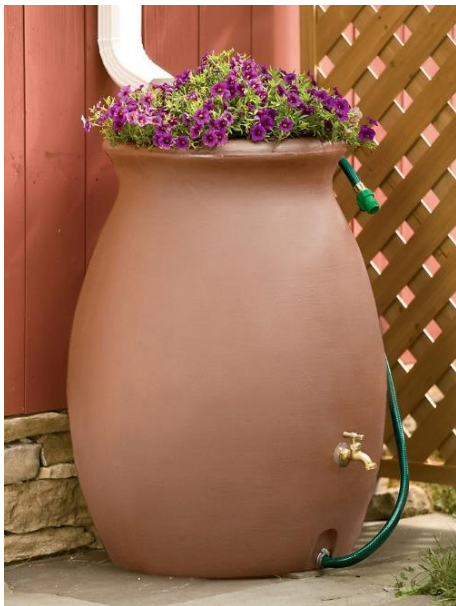
Figur 21 – Urna för dagvatten (Gardners Supply Company, 2016)

För att avlasta fördröjningsmagasinet så att det kan göras mindre kan man även placera cisterner med bräddfunktion och tappkran för bevattning vid stuprör. Beroende på storlek samt hur ofta de tappas kan man fördröja en i sammanhanget inte helt obetydlig mängd takvatten.

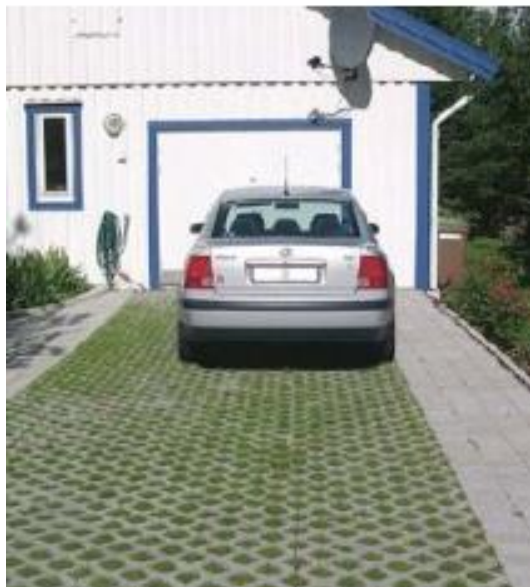
Figur 22 – Exempel på betonghålsten vilket vore lämpligt på planerade parkeringsplatser

På den tilltänkta byggnadens framsida där torgyta och cykelparkering är tänkt kan man använda sig av permeabla material. Ett förslag kan vara betonghålsten, se figur 22, i syfte att fördröja och förlänga uppehållstiden för avrinningen. Mängderna för dessa ytor kan antas bli relativt små och som det fungerar idag avrinner dessa ytor diffust mot norr och mot väst.

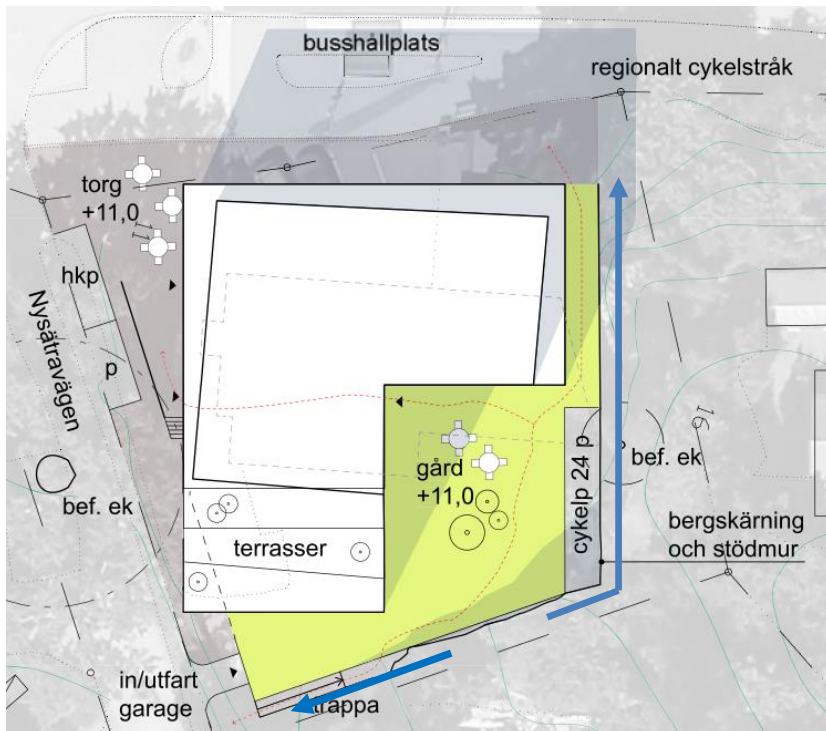
Figur 23 – Tänkbar avledning från stödmuren

För stödmuren och naturmarken ovan gäller att man bör försäkra sig så att vatten inte tar sig ner till innergården. Förslagsvis anordnas en mindre dikeskonstruktion på murens överkant med riktning mot norr.

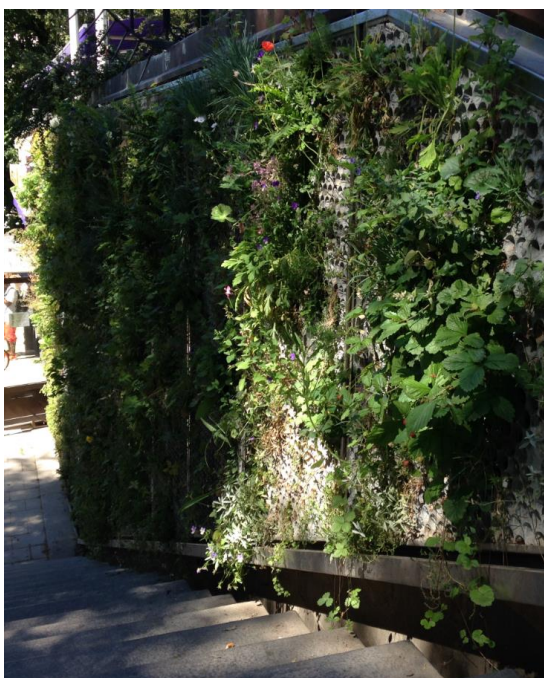
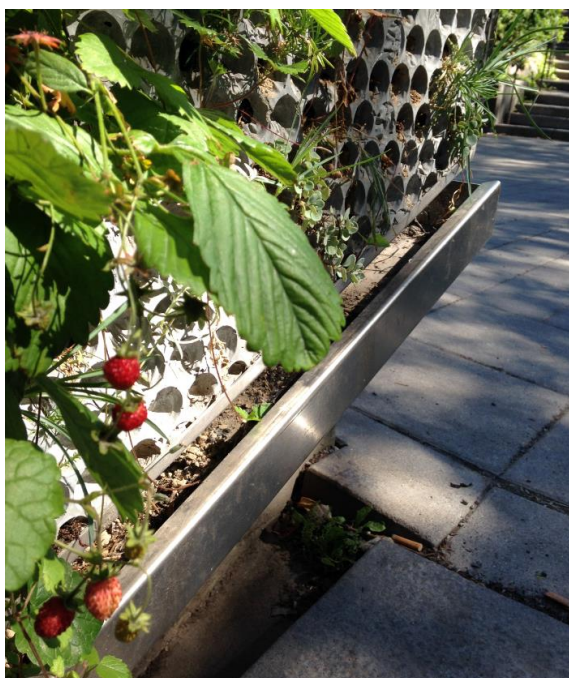
Figur 24 – Bild från Björns vertikala trädgård, Stockholm

Figur 25 – Detalj från Björns vertikala trädgård

För att ytterligare minimera avrinning från stödmuren skulle denna kunna terrasseras och bekläds med växter, se figur 24-25.
