# *Skuruparken*

FÖRSLAG TILL BESLUT SEPTEMBER 2014

Naturreservat i Nacka kommun

Föreskrifter - Avgränsning - Skötselplan

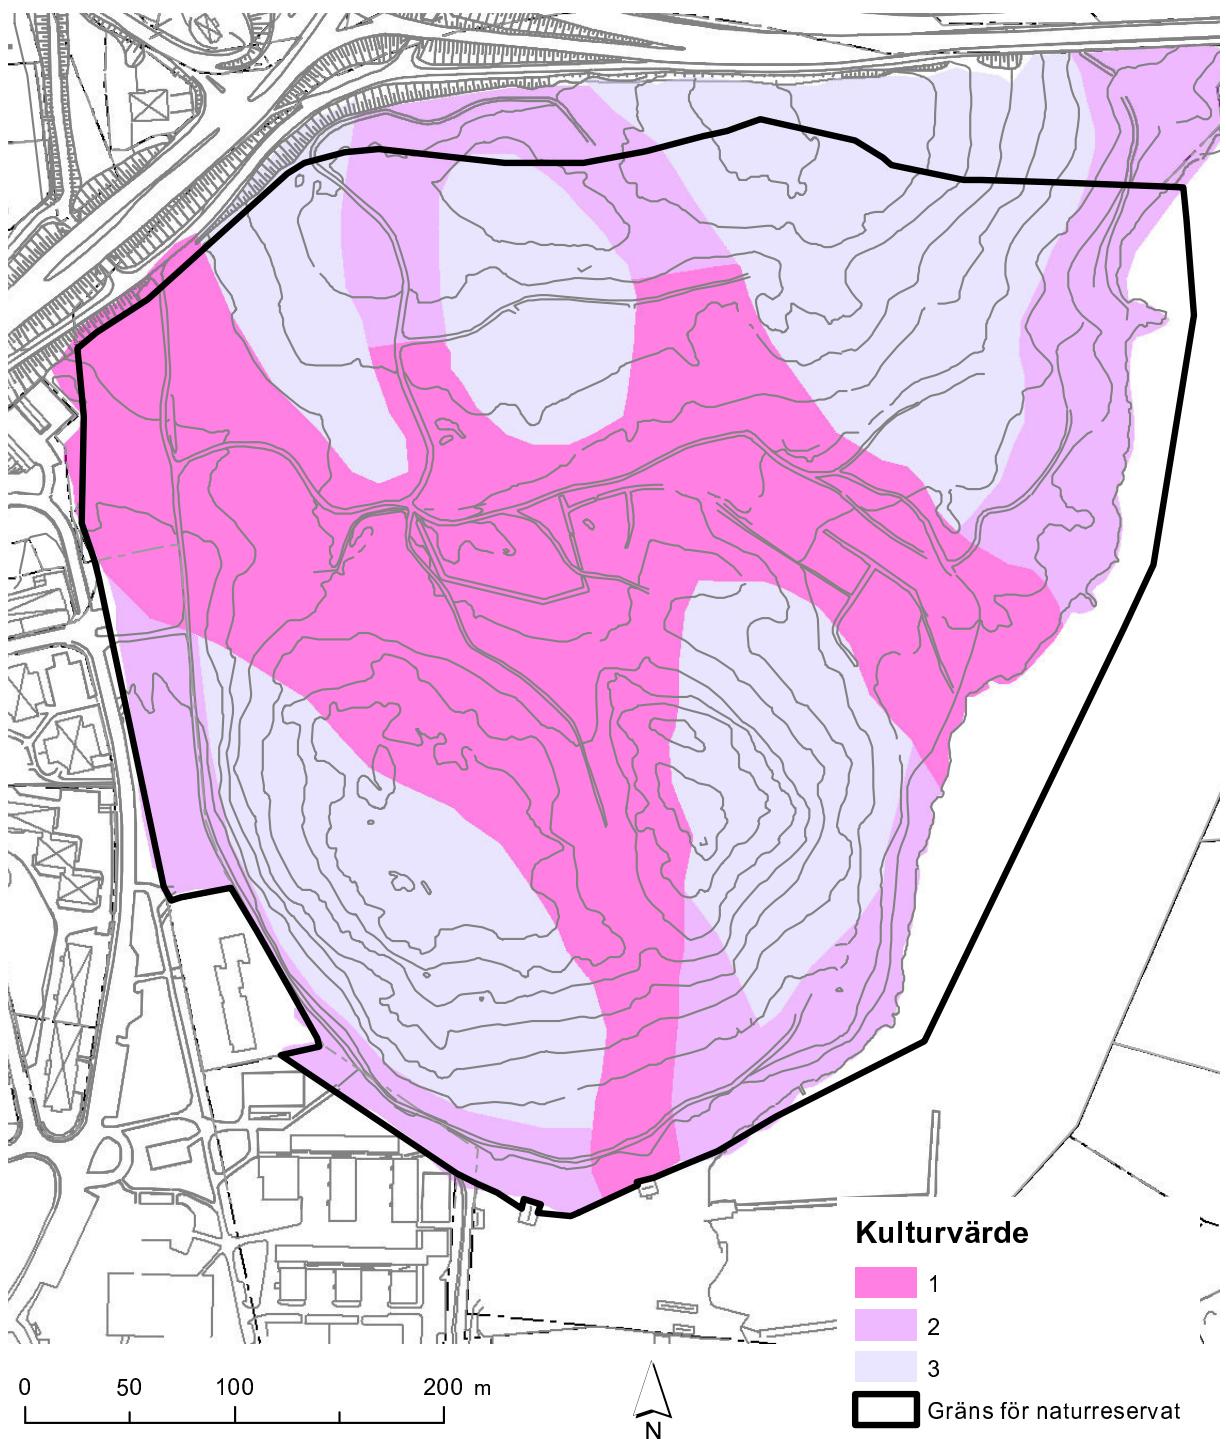
## KULTURVÄRDESKARTA

Ett centralt område som omsluts till största delen av höga berg utgör kärnan av anläggningen tillsammans med ravinens öppning mot söder, sänkans öppning mot öster och resterna av promenaden vid sänkans öppning mot väster. Utseendet och karaktären av den centrala parkens innehåll med kultiverad mark och uttrycksfulla bergformationer med vild vegetation kan förvanskas genom igenväxning och okänslig placering av byggnader. Detta centrala område har markerats som särskilt skyddsvärt med värdeklass 1.

Skyddsvärd är även mark i anslutning till promenadvägar runt parkområdet. Dessa ytor har markerats med värdeklass 2. Resterande del ingår i helhetsvärdet och har markerats med värdeklass 3.

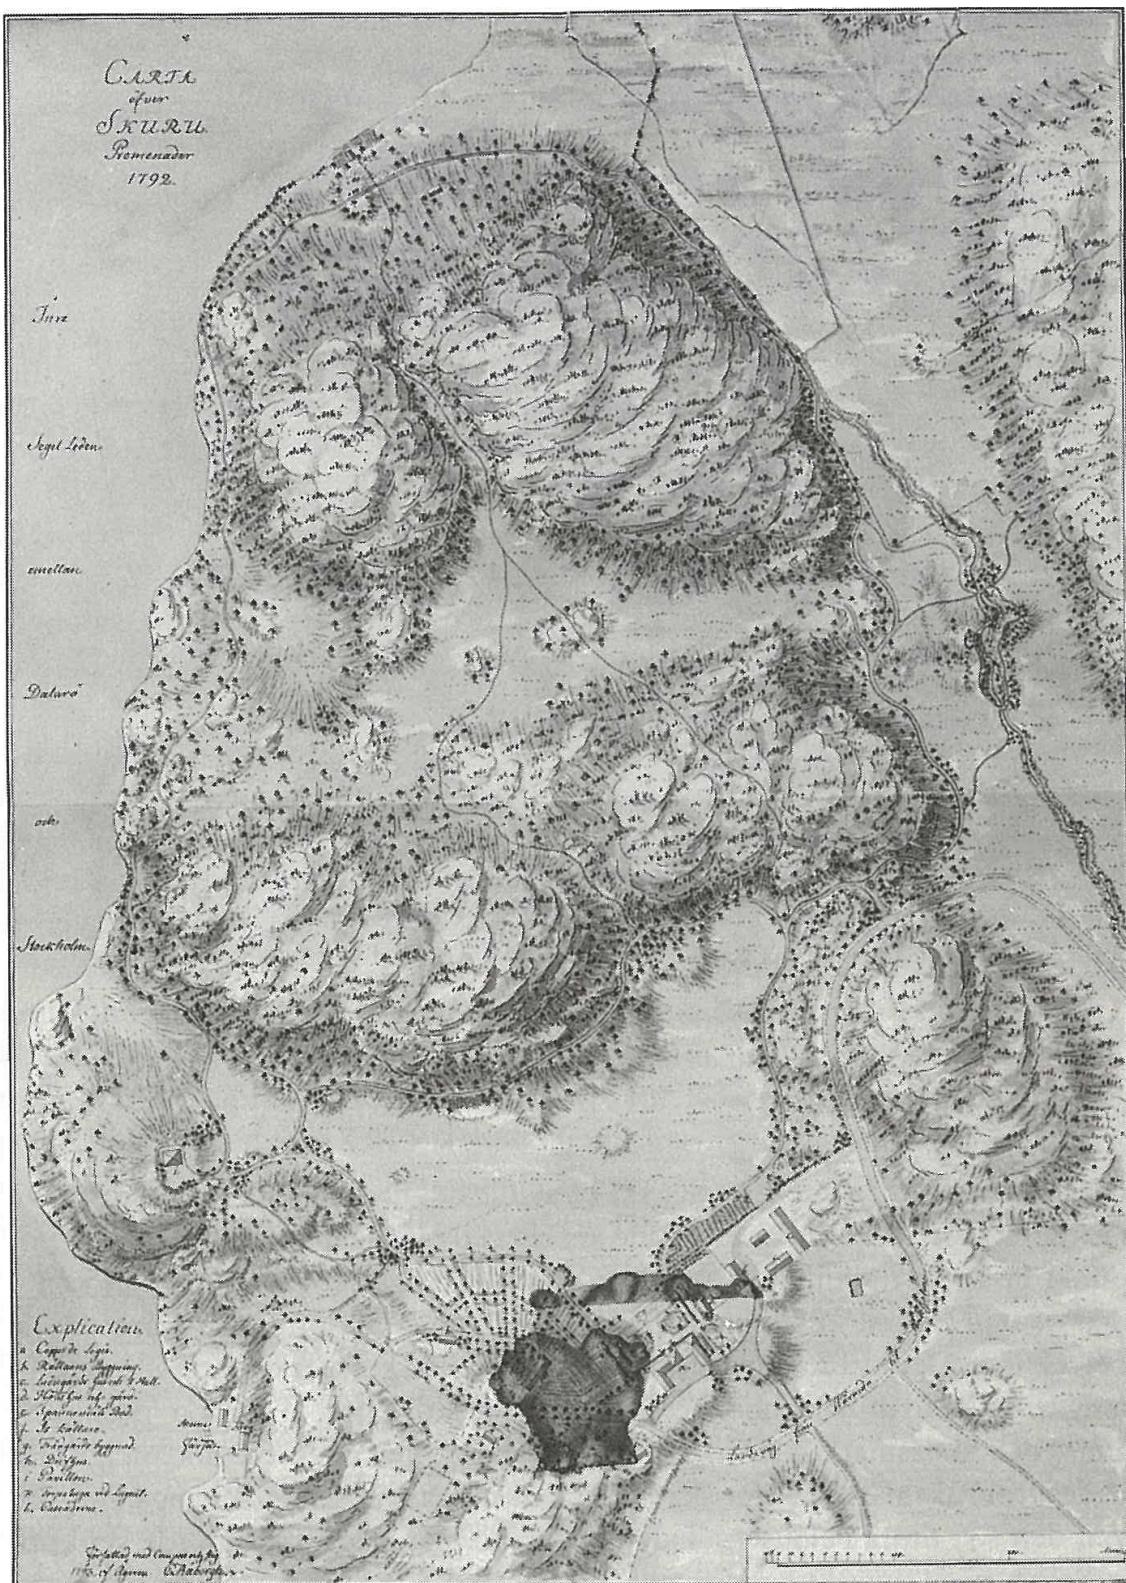
## KARTA ÖVER SKURU PROMENADER 1792

Denna karta är i motsats till övriga framställd med norr nedåt.

Bildkälla Olausson Magnus, Den Engelska parken i Sverige under gustaviansk tid, 1993.

Genom att studera spår i terrängen upptäcker man en vägbank som visar på en ursprunglig och avvikande vägdragning från dagens raka sträckning. Spåren överensstämmer också med Råbergs karta.

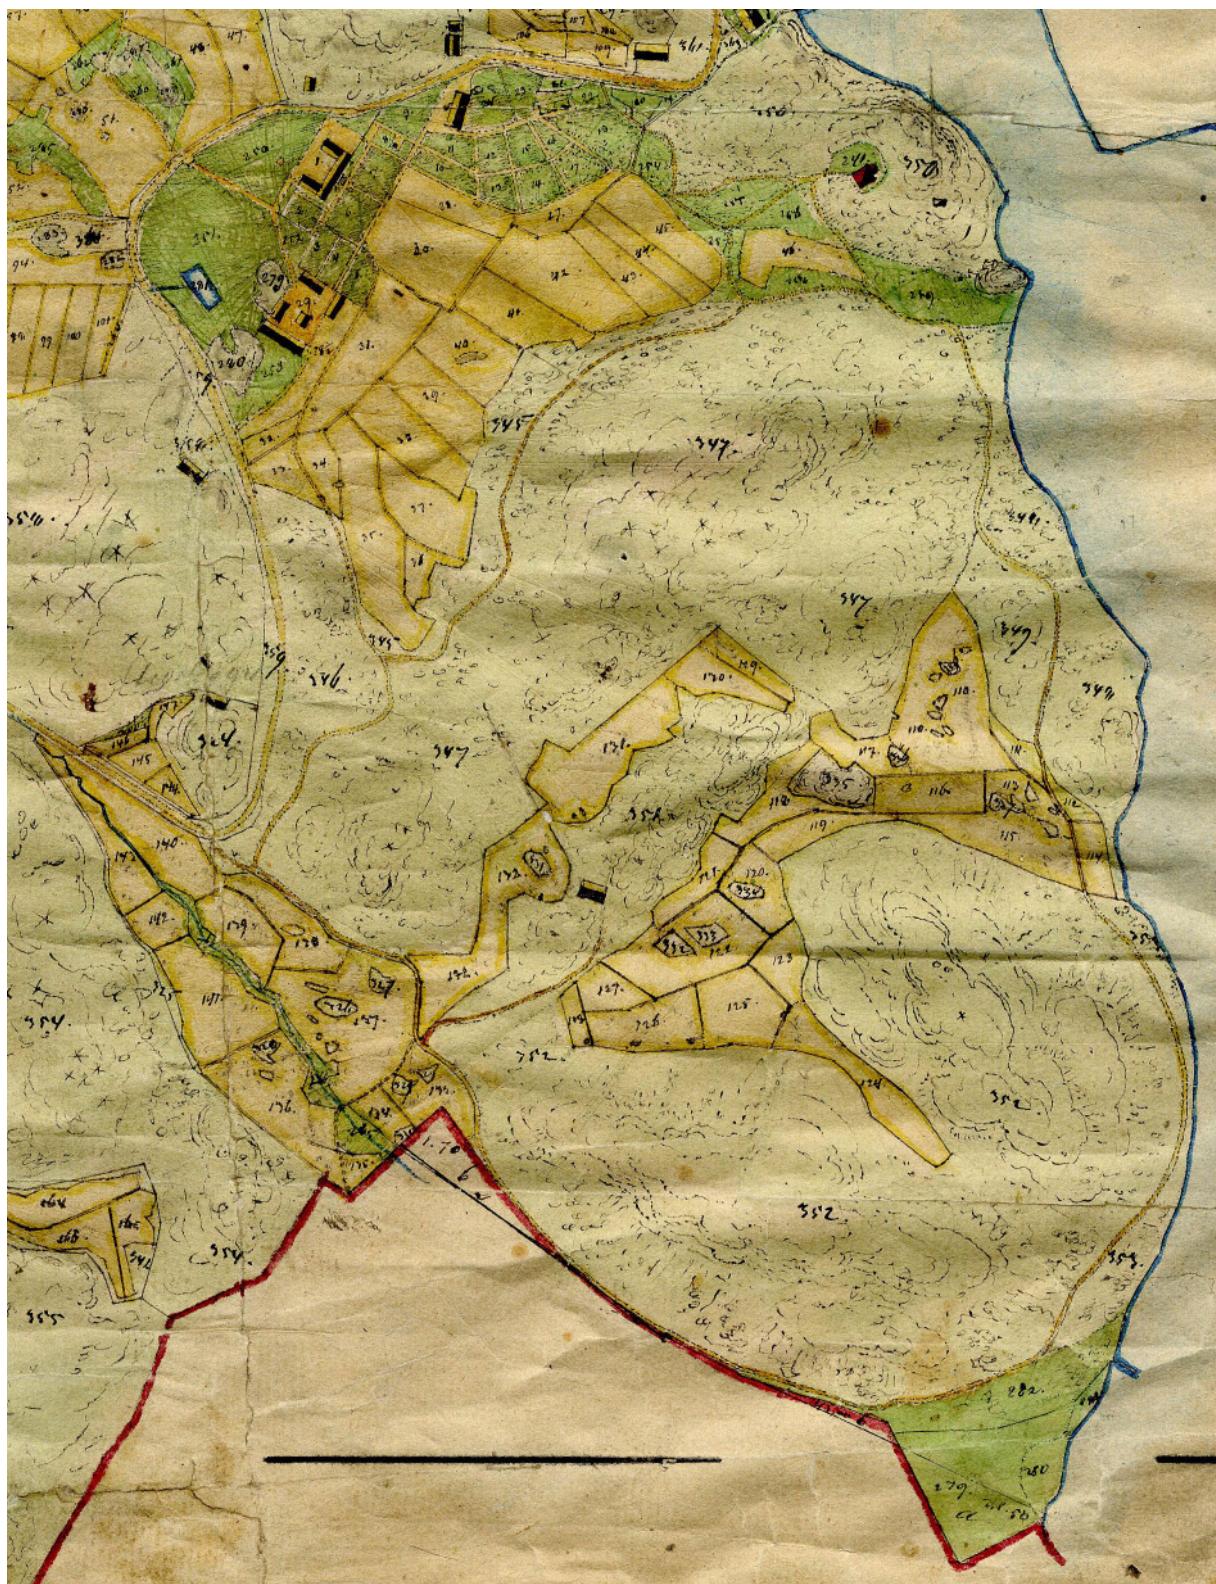
# ÄGOMÄTNINGSKARTA 1862-1863

*Utdrag ur ägomätningsprotokoll från 1862-1863. Bildkälla Lantmäteriet Gävle A67:26; Lantmäteriet Stockholm, Nacka 45.*

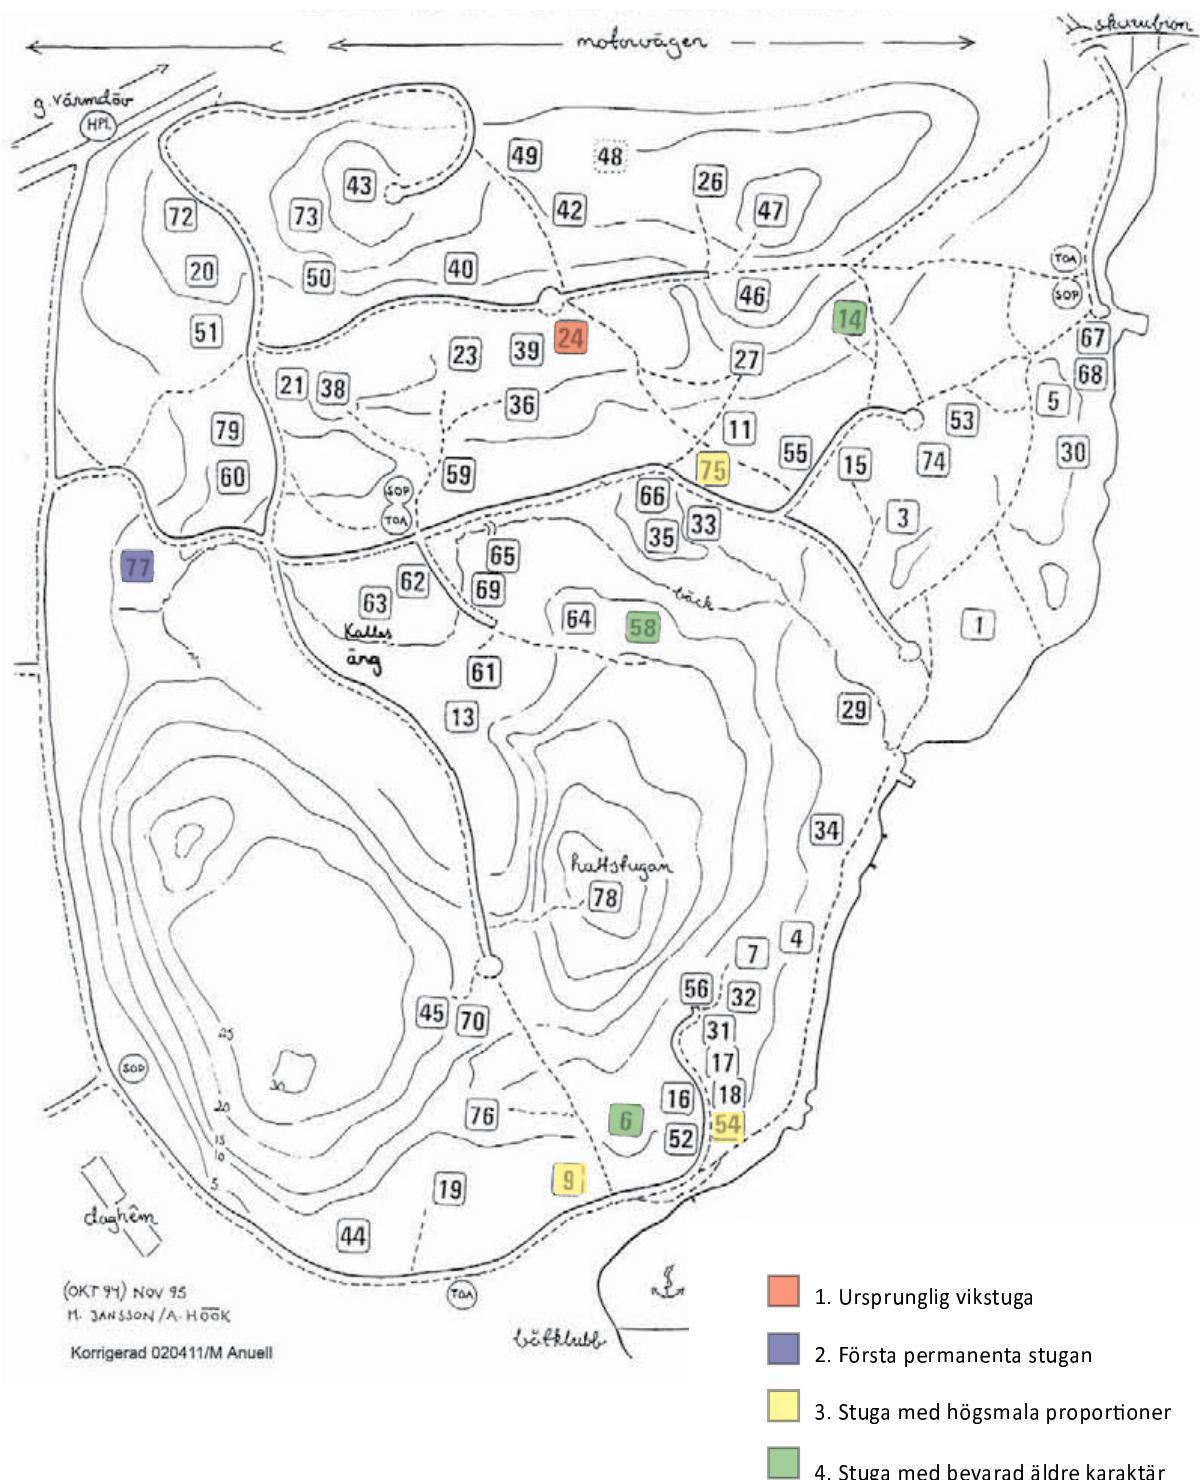
# STUGKARTA

Karta från "Kulturhistoriskt utlåtande, Nacka kommun 20130517", grundkarta ursprungligen sammansättad av Stugägareföreningen.

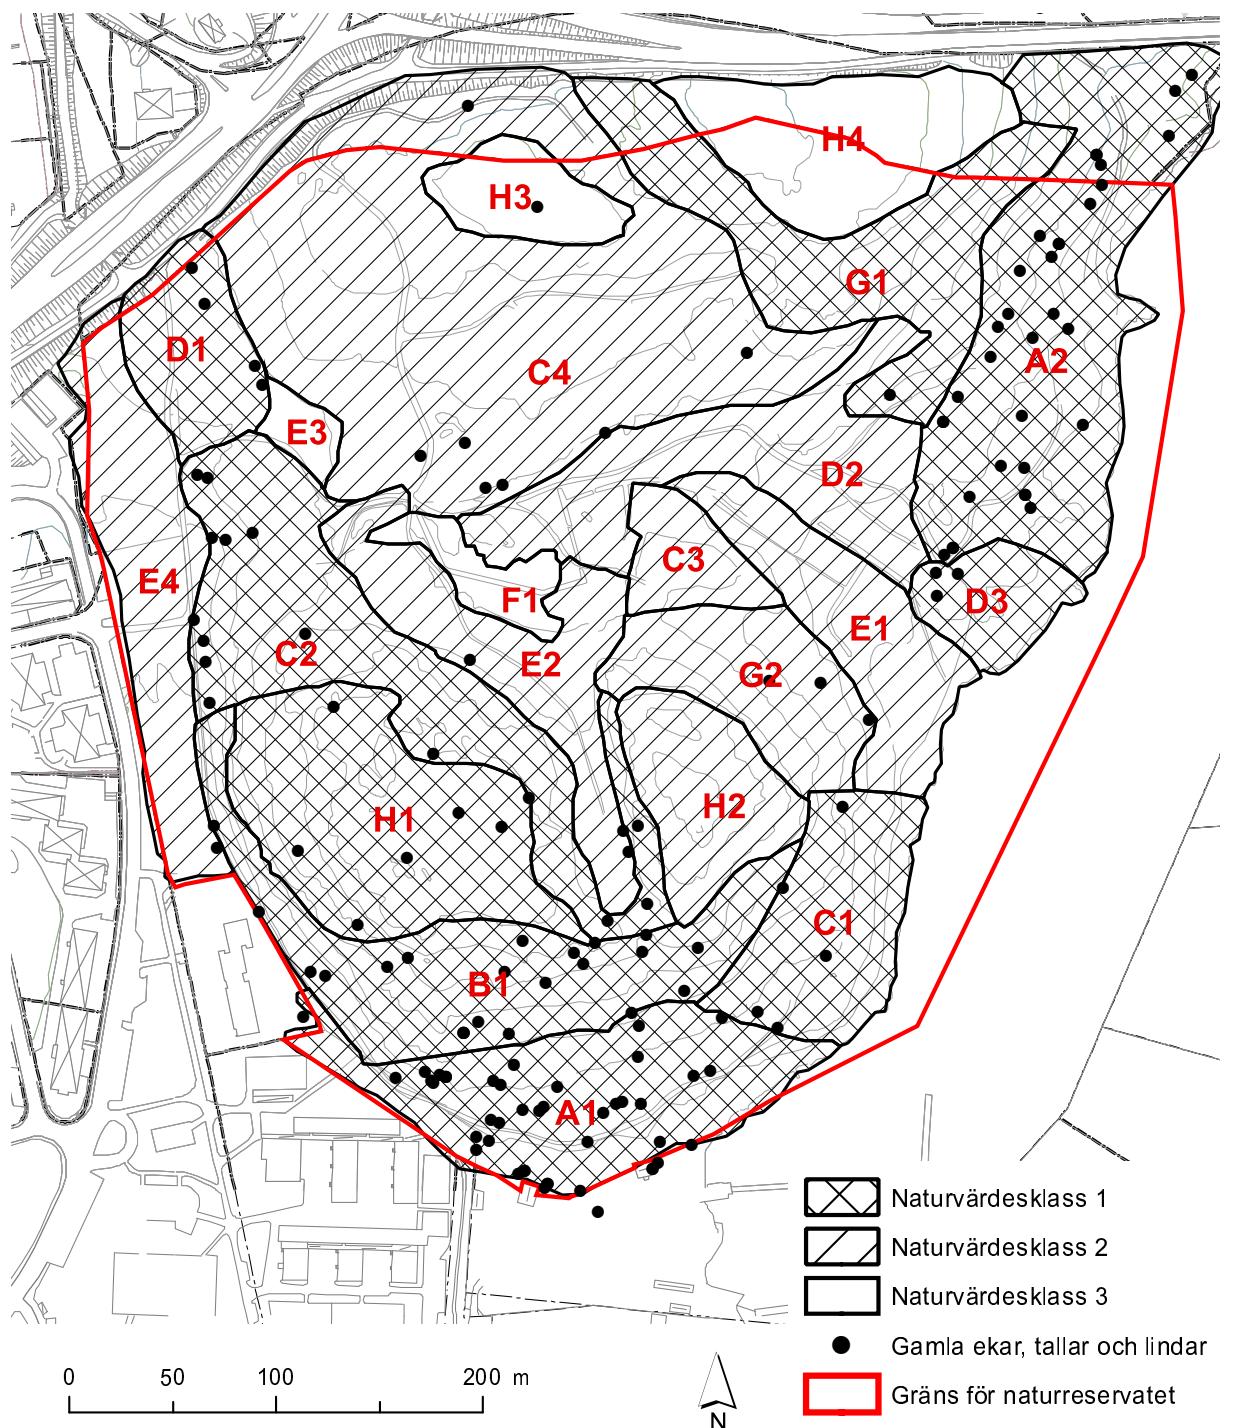
## NATURVÄRDESKARTA

Naturvärdesklass 1 bedöms innehålla förekomst av rödlistade arter och värdesträd samt beståndsstruktur som uppfyller värdekriterier motsvarande nyckelbiotopsnivå.

Naturvärdesklass 3 har vissa naturvärden som på längre sikt kan utvecklas.

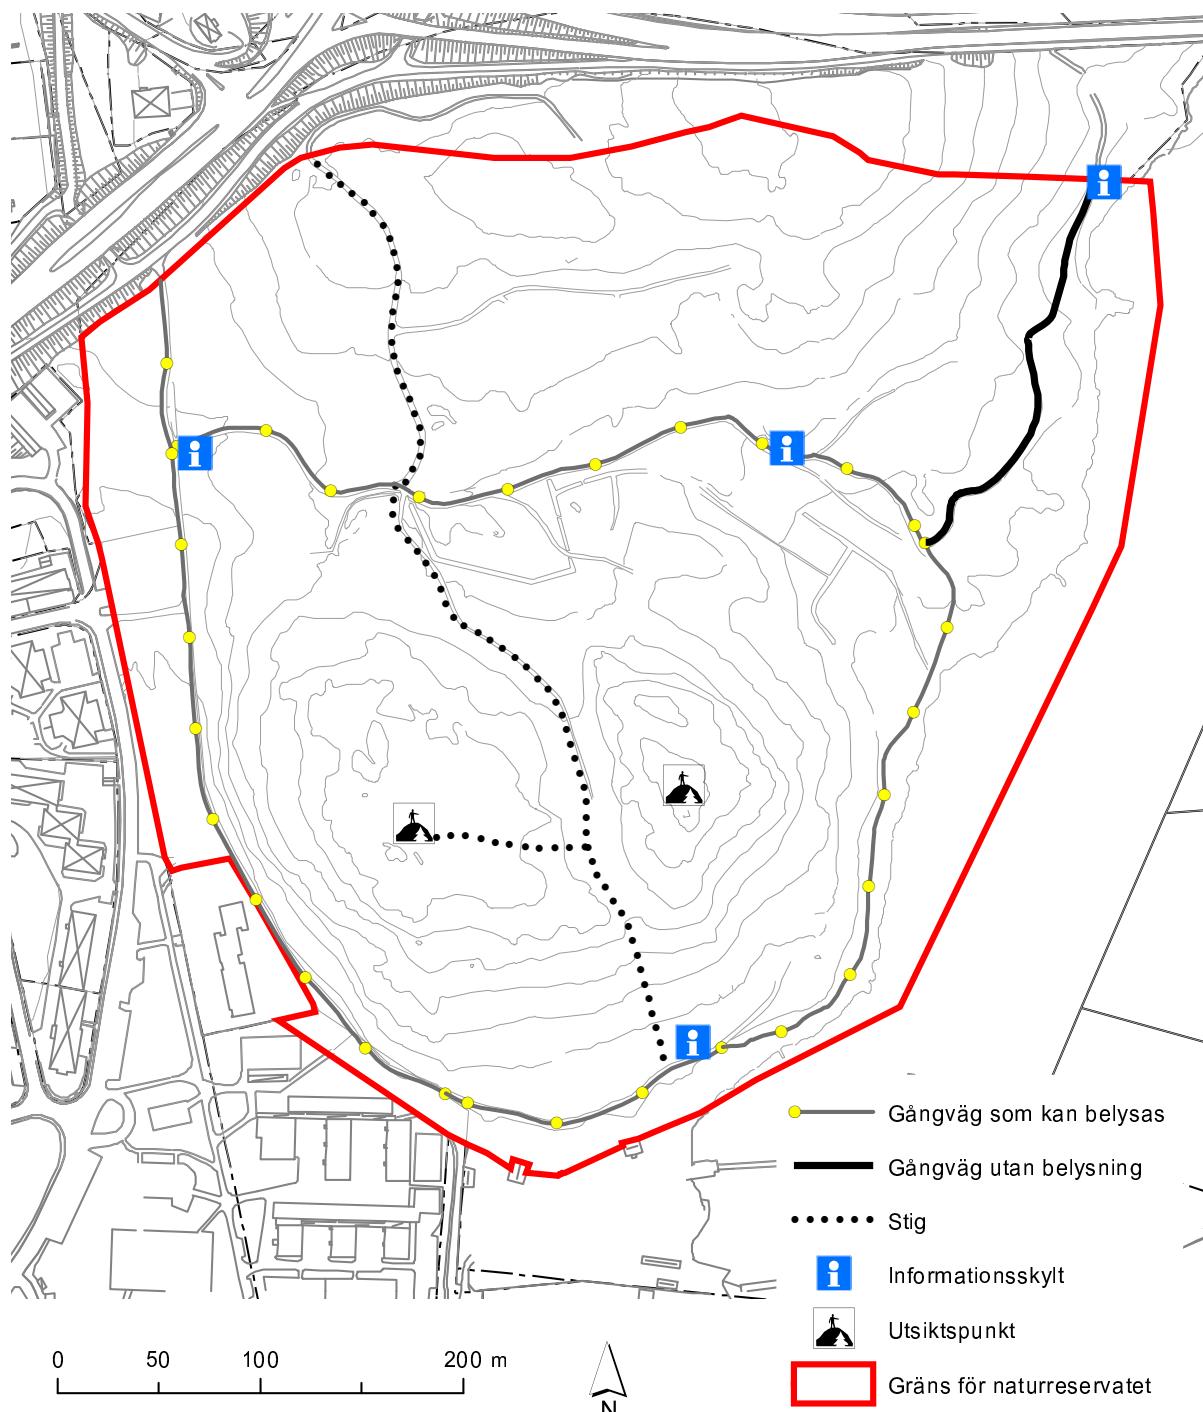
## SKÖTSELPLANEKARTA

Rekonstruering av historiska parkgångar  
får göras, liksom anpassning av här redovisade  
vägar till belagda historiska sträckningar.
