Dagvattenutredning för Sicklaön 125:3, Nacka, Skandia Fastigheter

Geosigma AB

2017-02-02

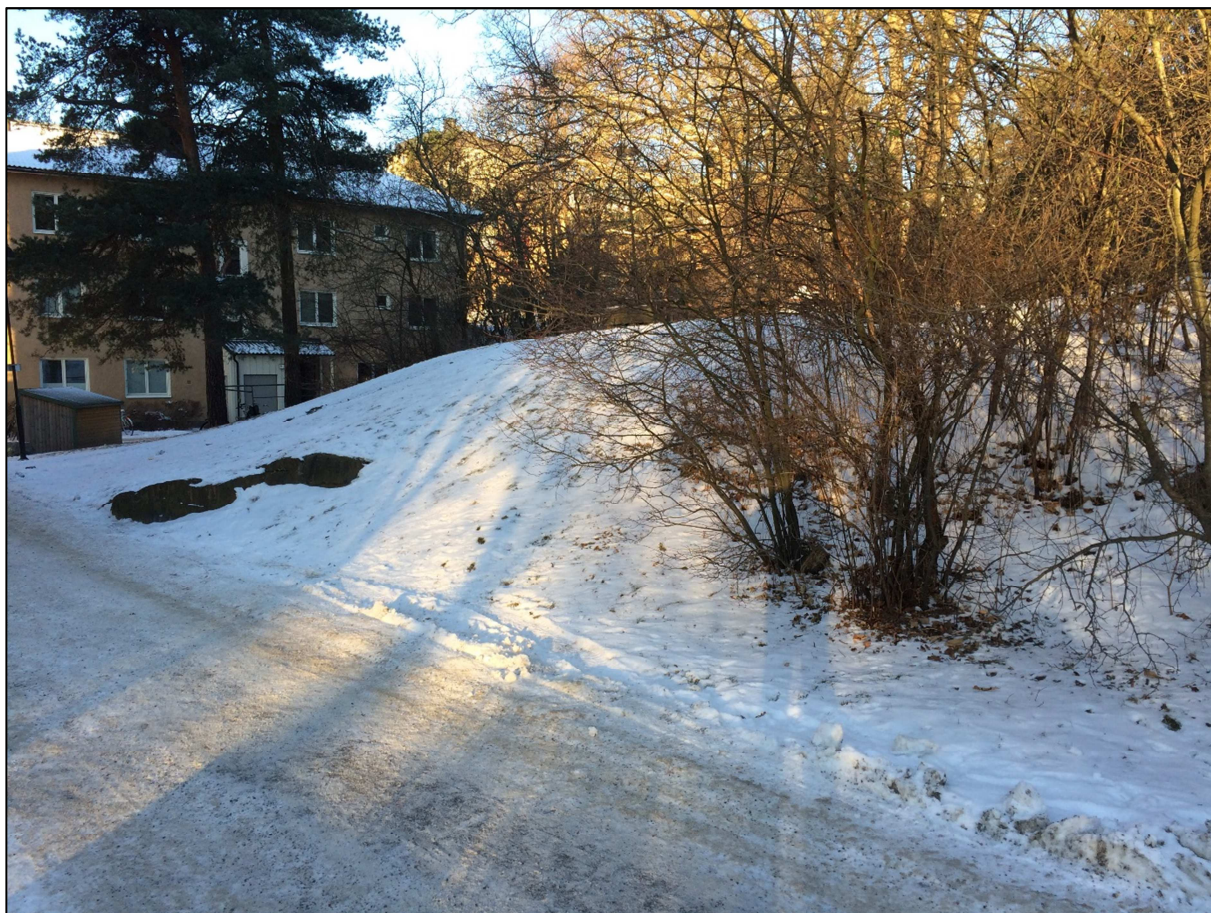
Figur 2-1. Fastighetens centrala del med de högsta höjderna och där berget delvis går i dagen.

Ett platsbesök genomfördes den 22 januari 2016. Fastigheten är kuperad med de högsta höjderna i fastighetens centrala del där berget delvis går i dagen, se Figur 2-1. Fastigheten består till stor del av gröna ytor med tallar och buskar. I söder finns en brant slänt ner mot Gamla Värmdövägen där fastigheten slutar, se Figur 2-2.

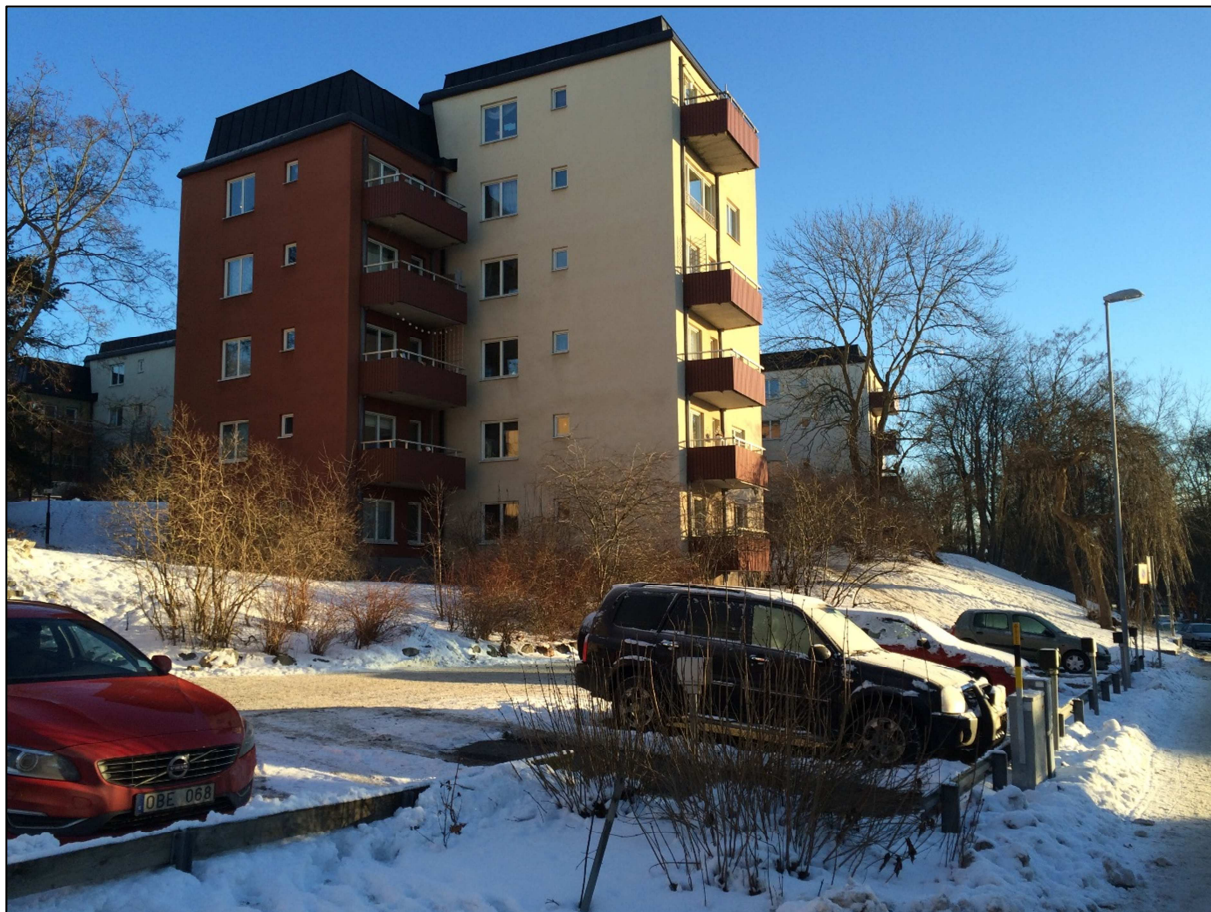
Figur 2-2. Fastighetens infartsväg med parkeringsplatser för bilar i sydväst och den branta slänten till höger i bilden.

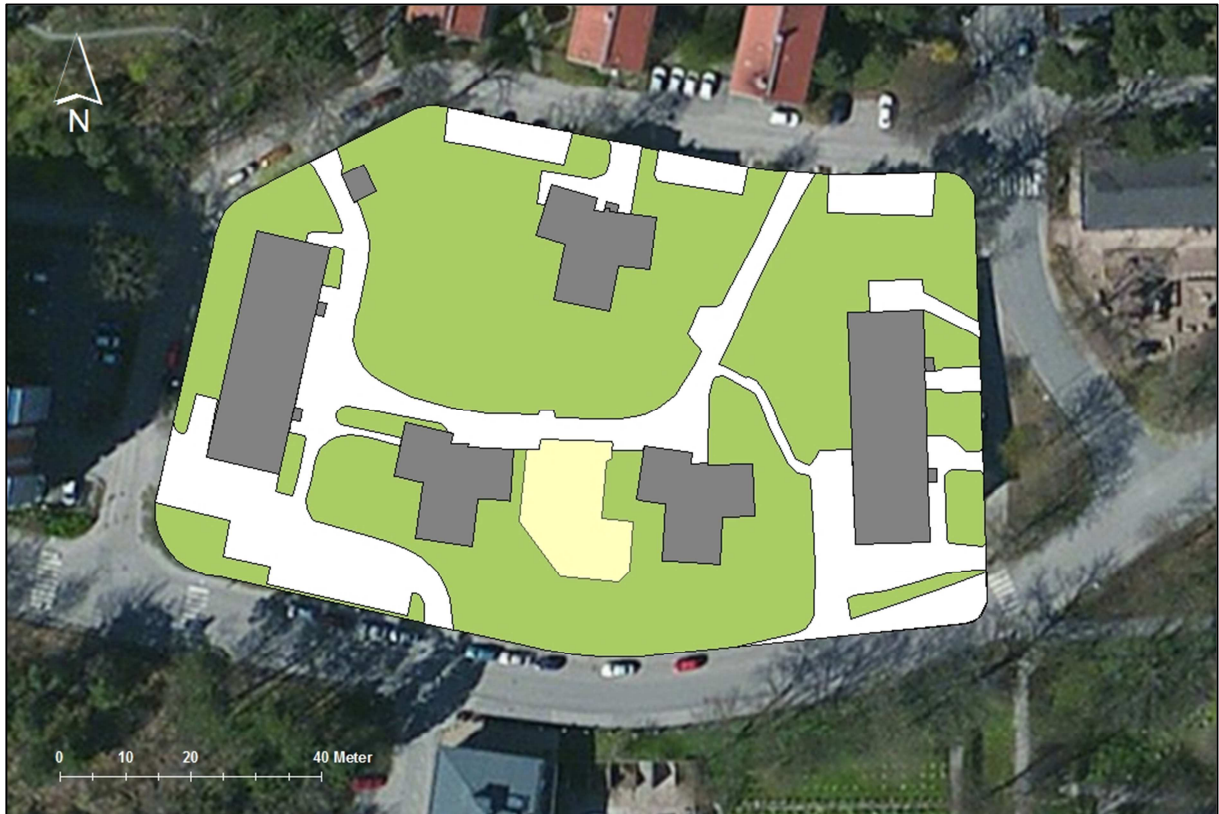
Figur 3-2. Nuvarande markanvändning inom fastigheten Sicklaön 125:3. Vit = Asfaltsyta, Grå = Takyta, Gul = Lekplats.

Fastigheten utgörs av hårdgjorda tak- och asfaltsytor, parkeringsplatser och grönytor med trädplanteringar. Området avgränsas av Furuvägen i norr och väster, Gamla Värmdövägen i söder och Helgesons väg i öster. I Figur 3-2 visas fördelningen av nuvarande markanvändning inom fastigheten Sicklaön 125:3.

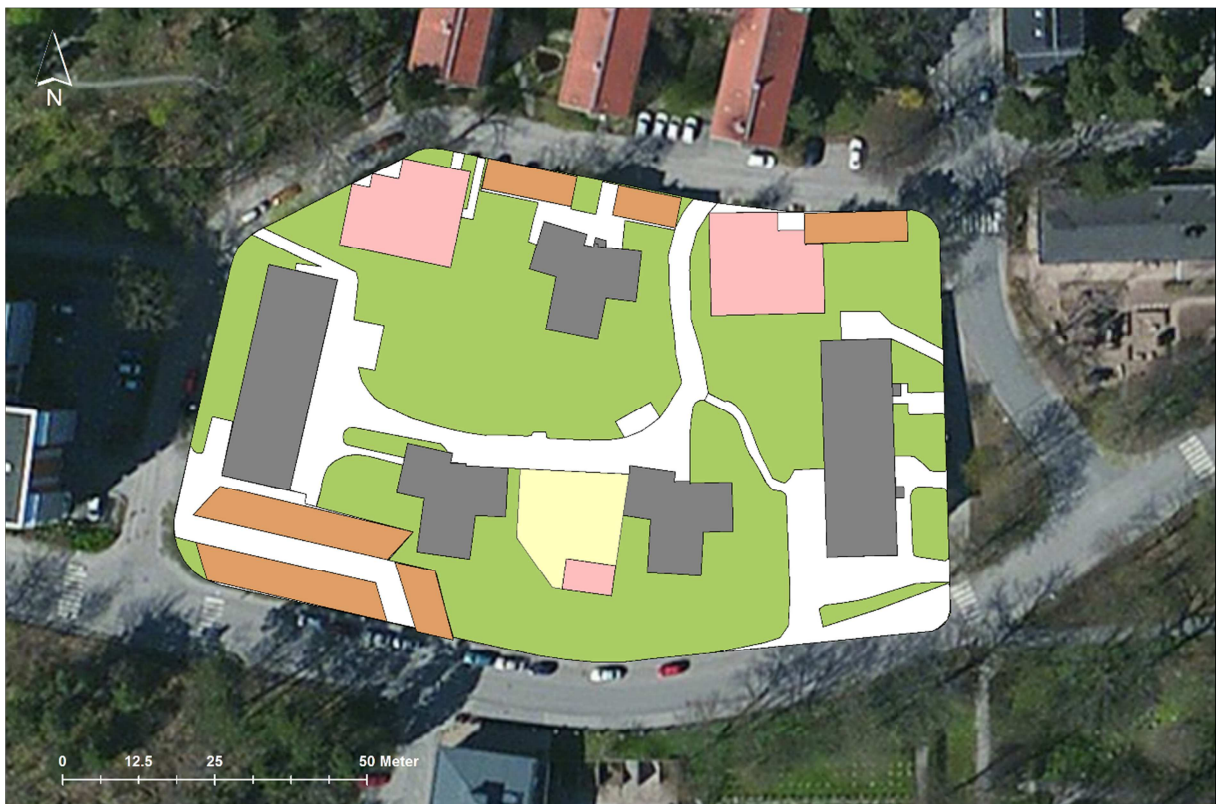
Figur 3-3. Planerad markanvändning inom fastigheten Sicklaön 125:3. Vit = Asfaltsyta, Orange = genomsläpplig asfalt, Grå = Befintlig takyta, Rosa = Planerad tillkommande takyta, Gul = Lekplats.

Enligt det skissade planförslaget kommer två flerbostadshus att uppföras i områdets norra del. I situationsplanen i Figur 3-3 är de planerade nya byggnaderna rosafärgade, och omges av grönytor, gångvägar och några parkeringsplatser. Förändringen i markanvändning i och med förtätningen av fastigheten medför en högre andel hårdgjorda ytor inom fastigheten.

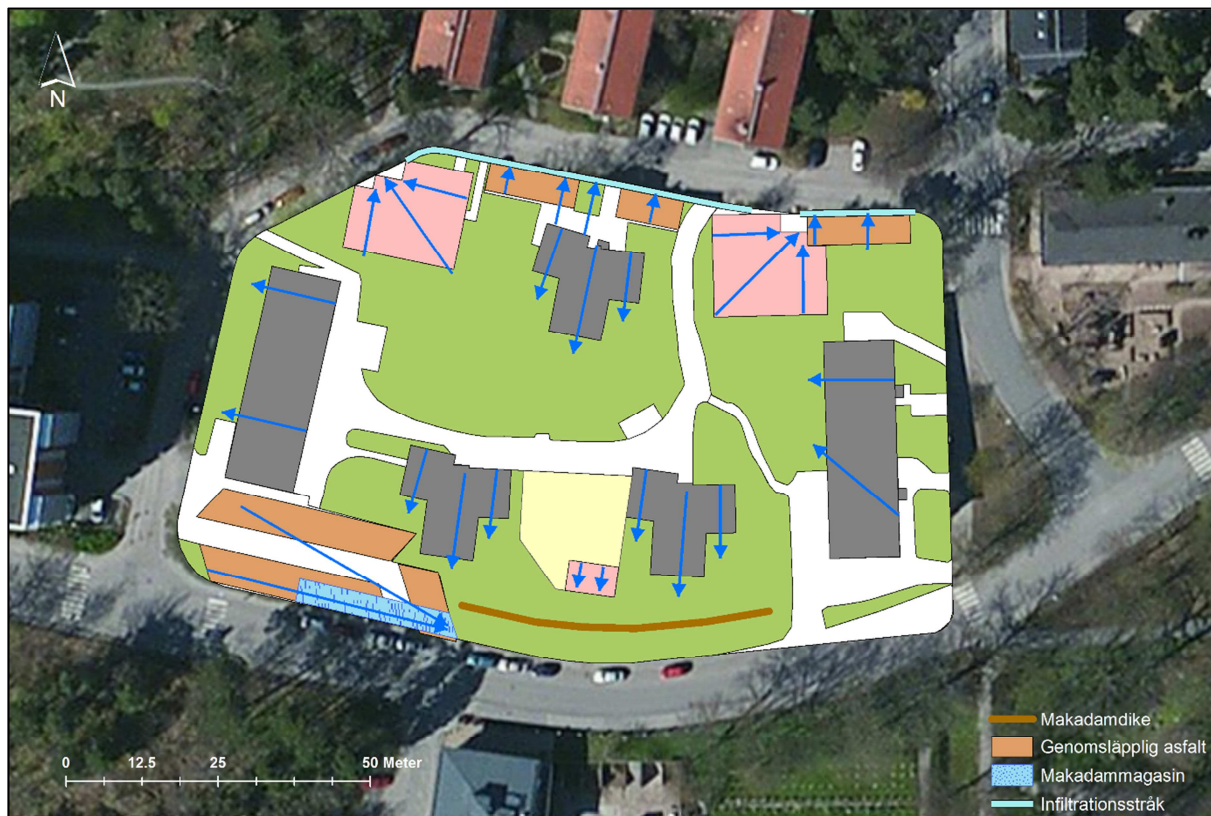
Figur 5-2. Principskiss med ungefärliga placeringar av föreslagen dagvattenhantering. Blå pilar visar hur dagvatten leds på tillkommande hårdgjorda ytor. Ljusblå ytor symboliserar ungefärlig placering av infiltrationsstråk och makadammagasin. Placeringen av makadamdiket är också ungefärlig. Infiltrationsstråken ligger helt inom kvartersmark.

Figur 5-1 visar en principskiss med ungefärliga placeringar av föreslagen dagvattenhantering. I Kapitel 5.2 – 5.3 följer rekommendationer och utformning av den föreslagna dagvattenhanteringen, vilken medför en minskning av föroreningsbelastningen på recipienten genom fördröjning och rening i infiltrationsstråk. Föreslagen dagvattenhantering innebär även en minskad belastning på befintligt dagvattensystem då mindre vatten kommer att tillföras dagvattensystemet jämfört med om fastigheten lämnats orörd.

Om ett makadammagasin anläggs liknande i Figur 5-2 med en meters mäktighet kan ett makadammagasin på cirka 22 m³ skapas, vilket tillsammans med infiltrationsstråket överstiger behovet för området.

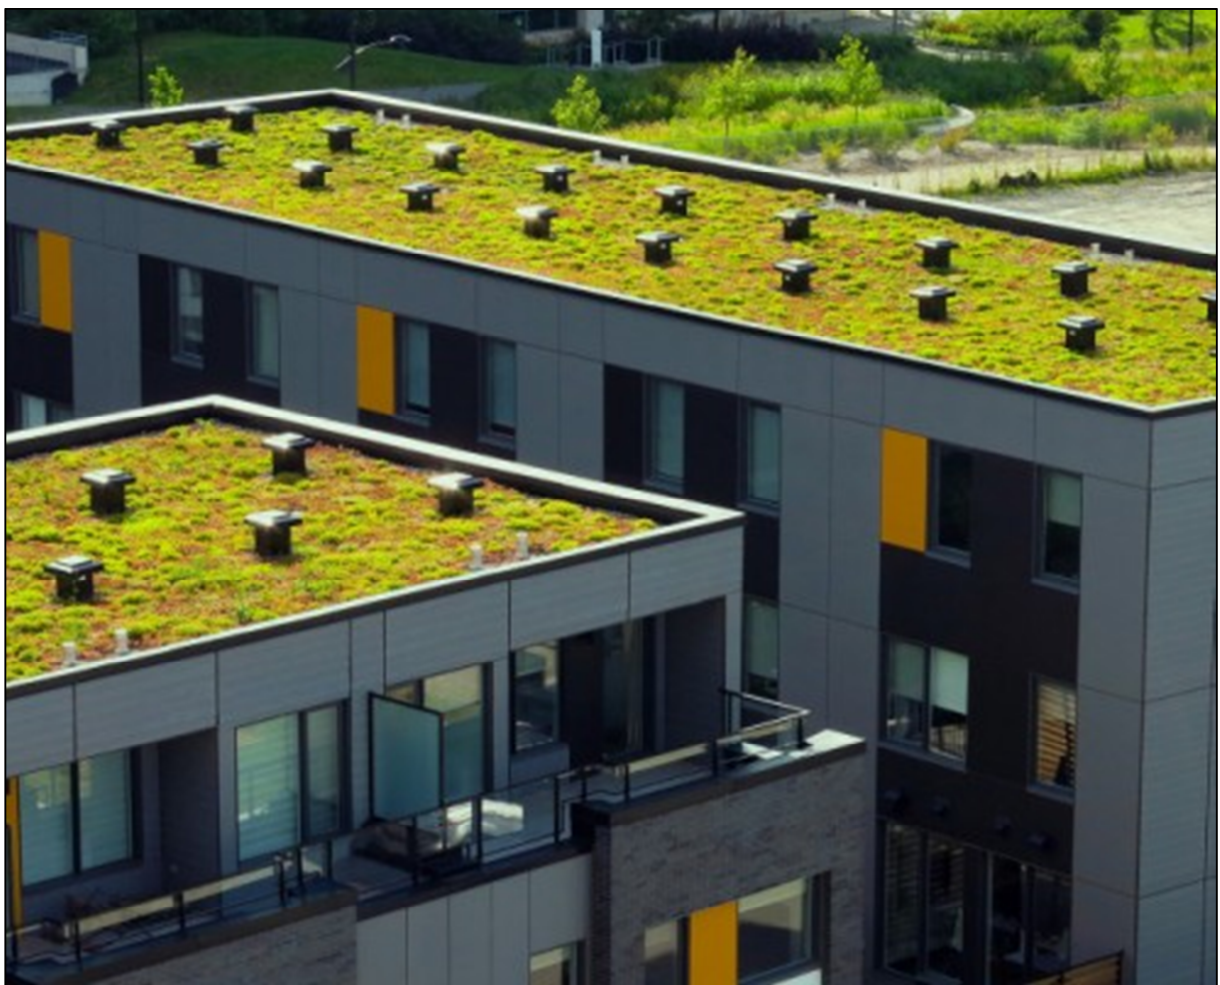
Figur 5-6. Exempelbild på sedumtak i stadsmiljö. Bild: Ljugssedum.

Om takytor som motsvarar cirka 560 m² med avrinningskoefficient på 0,31 (vedertagen avrinningskoefficient i Stormtac) anläggs på dessa tak skulle det medföra en reduktion av dagvattenflödena med nästan 10 %. Figur 5-6 visar ett exempel på hur gröna tak kan se ut i praktiken.
