Illustration av förhållandena och strandlinjen för fastigheten Björknas 1:20

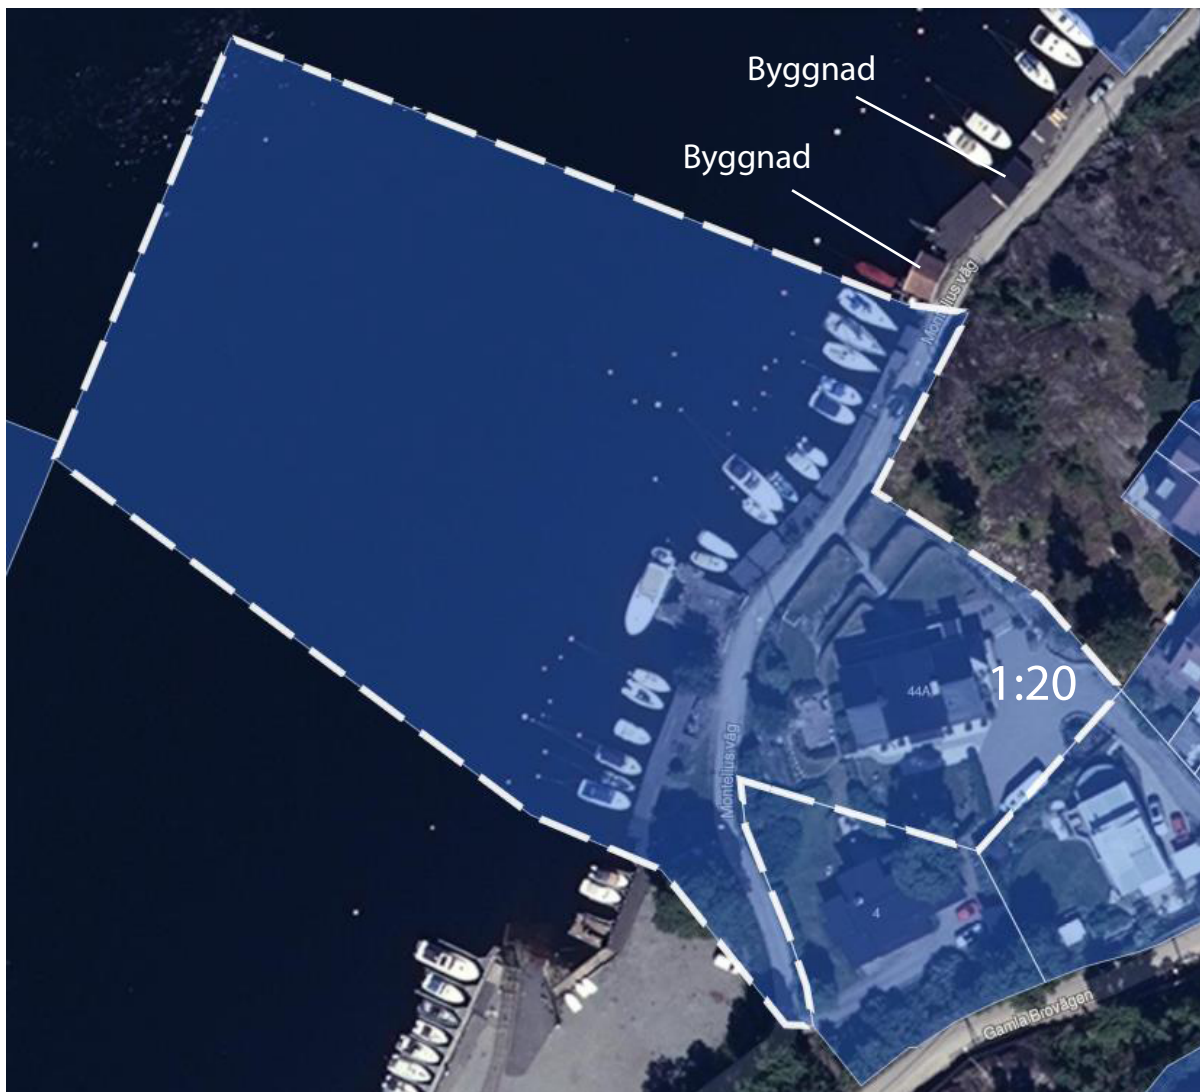
Nedan flygfoto som tydligt illustrerar att strandområdet sedan lång tid tillbaka är privatiserat genom brygganläggningen och båtplatsuthyrningen. Strandlinjen är inte i någon del allemansrättsligt tillgängligt idag.

Det finns även uppförda byggnader och sjöbodnar i närheten vilket gör att det finns en tydlig kontext av historisk maritim verksamhet för bygglovsökt återuppbyggnad av ångbåtsbryggans vänt-stuga att ingå i.

Det framgår även av flygbilden att fastighetens landareal är begränsad till en relativt liten brant terrasserad yta när vägen räknats bort. Detta gör att få alternativa placeringar är möjliga.

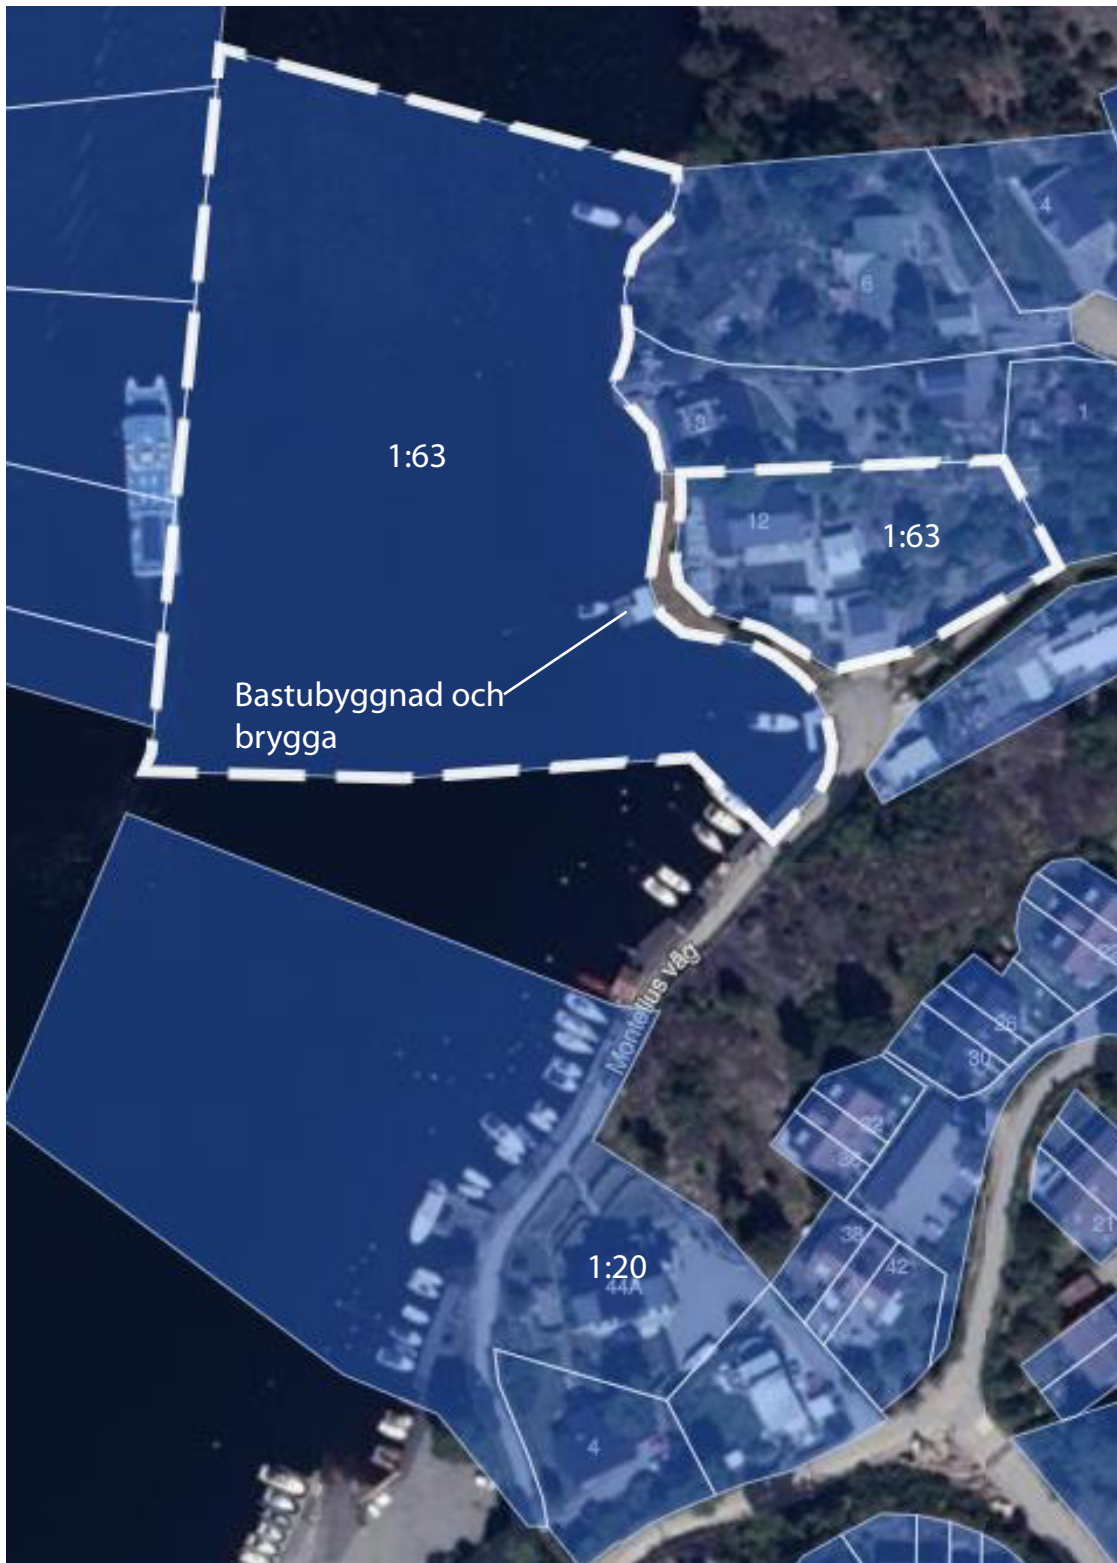
Nedan flygfoto över ett större sammanhang där det tydligt framgår att beviljad brygga och bastubyggnad inom fastigheten Björknas 1:63 beviljats på en strandlinje som inte kan anses privatiserad i samma grad som Björknas 1:20 samt att den är placerad på ett annat område som ingår i samma fastighet som det område inom vilket huvudbyggnaden för 1:63 är placerad
