# Myrsjön

**Behov av breddning samt rensning av utlopp**

2014-07-04

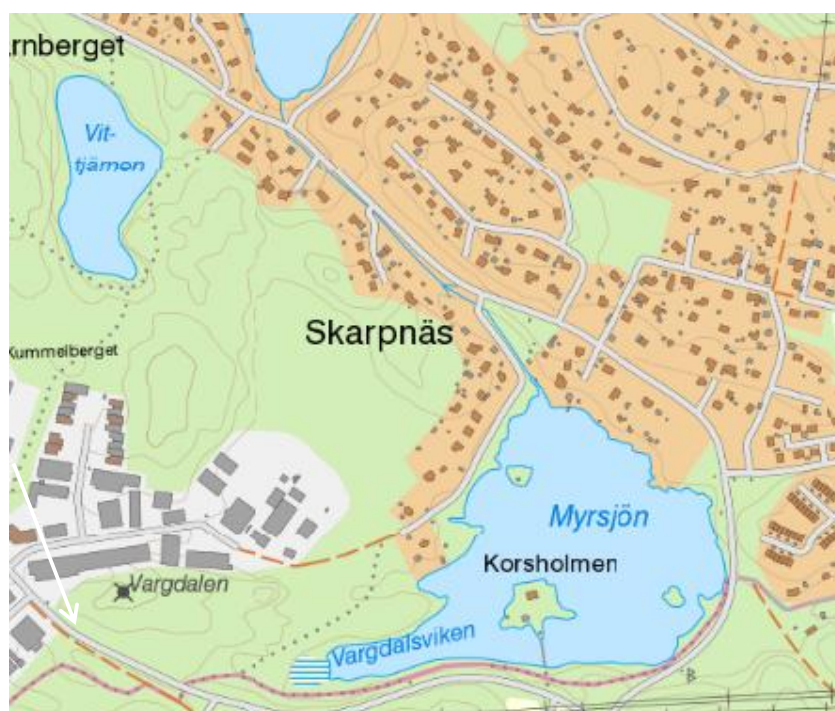
Figur 2.1: Översikt över Myrsjön, Korsholmen samt utlopps bäcken mot Kvarnsjön.

Myrsjön är belägen nordost om Orminge centrum och är ca 12 ha stor till ytan. Utloppströskeln ligger i sjöns norra del och vattnet leds via ett dike och kulvert till Kvarnsjön i nordost.

Idag har en provisorisk utloppströskel utformats av privatpersoner och utgörs av några plankor ca 60 meter ned i utloppsdiket. De boende vid framförallt utloppet ser gärna att befintlig vattenspiegel bevaras samtidigt som huset på Korsholmen inte skall utsättas för vatten vid höga flöden.
