Sicklaön 369:43, Fabrikörsvillan i Nacka strand – bedömning av kulturvärden efter branden

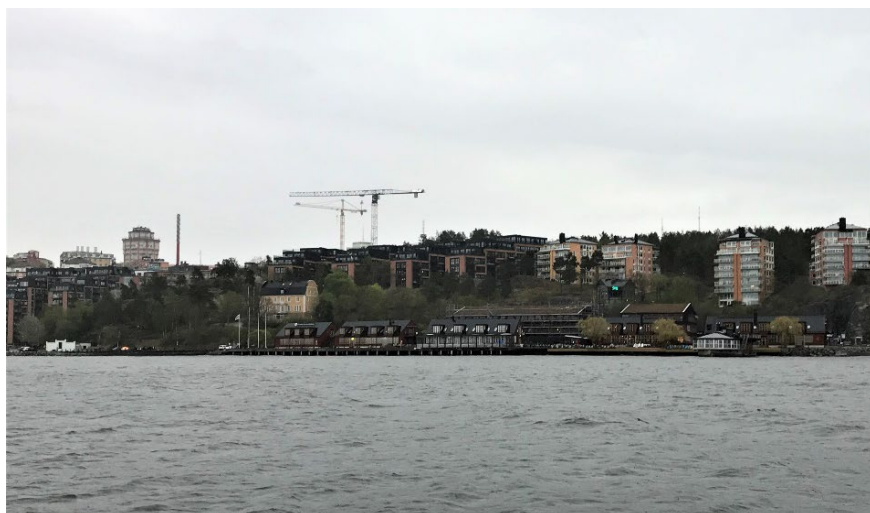
Vy mot fabrikörsvillan och Nacka strand från Blockhusudden före branden i maj 2022.

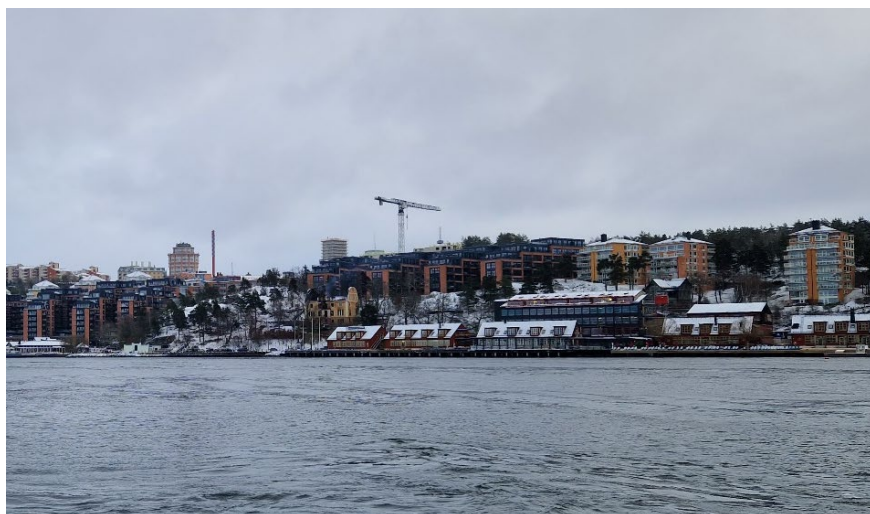
Vy mot fabrikörsvillan och Nacka strand från Blockhusudden efter branden i december 2022.

En stor del av byggnadens kulturvärden har förlorats genom att byggnaden fått mycket stora skador invändigt, men genom att tegelmurarna och de karaktäristiska gavlarna har klarat sig från branden oväntat väl har de kulturvärden som är kopplade till byggnadens samspel med sin omgivning endast påverkats i liten omfattning. Branden har inte heller påverkat byggnadens närmiljö med terrasser, stigar, trappor och de den omgivande grönskan med gamla träd.

Genom att stommen och de karaktäristiska gavlarna har klarat sig från branden har byggnaden bevarat sin landskapsmässiga roll. Det arkitektoniska samspelet med tullhuset på Blockhusudden är fortfarande läsbart i vyerna över farleden och samma gäller med det landskapliga sammanhanget med de andra sommarvillorna och den äldre industribebyggelsen i Nacka strand. Branden har inte heller påverkat byggnadens anpassning till skärgårdsterrängen.

För att underlätta den kommande restaureringen och säkerställa att de kvarvarande byggnadsdelarna inte skadas ytterligare är det viktigt att villan så fort som möjligt täcks över med väderskydd. Detta för att stommen ska kunna torka upp och planeringen av restaureringen kan påbörjas. Det är också viktigt att stommen och muröppningarna stabiliseras så att det blir säkert att rensa bort allt inrasat material från byggnaden och att de nödvändiga undersökningarna kan utföras.
