PM Dagvattenhantering, Finntorp nyproduktion, Sicklaön 125:5

Detta dagvatten PM beskriver dagvattenhanteringen för nyproduktionsdelen av fastigheten Sicklaön 125, 125:5.

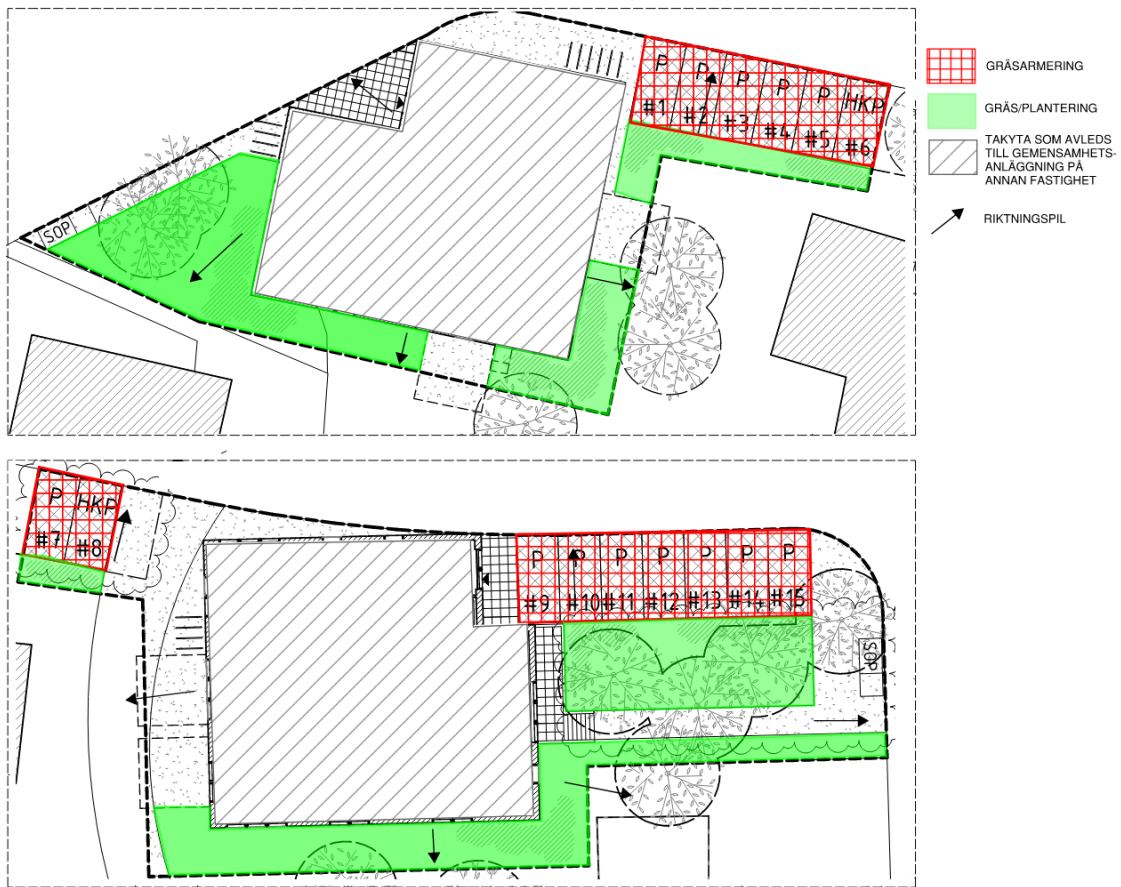
Illustrationsplan

Alla parkeringsytor är av genomsläpplig gräsarmering för infiltration. Förutom hustaken består området till stor del av infiltrerande ytor såsom gräsområden samt grusgångar. Dagvatten från de två hustaken leds till gemensamhetsanläggningar för dagvattenhantering utanför fastighetsgräns i södra delen av området. Magasinen är dimensionerade för att klara av det tillkommande dagvattenflödet från denna nyproduktion men eftersom dessa anläggs på en annan fastighet så redovisas magasinen i bygglovet för den fastigheten.

Vid större regn än dimensionerande regn avleds dagvattenvatten ytledes från fastigheten. Marken är höjdsatt med lutning från byggnaden så att byggnaden inte kommer till skada.
