Bebyggelseinventering

Igelboda

Nacka kommun

**Inventering av kulturhistoriskt värdefull bebyggelse
inför arbete med detaljplan**

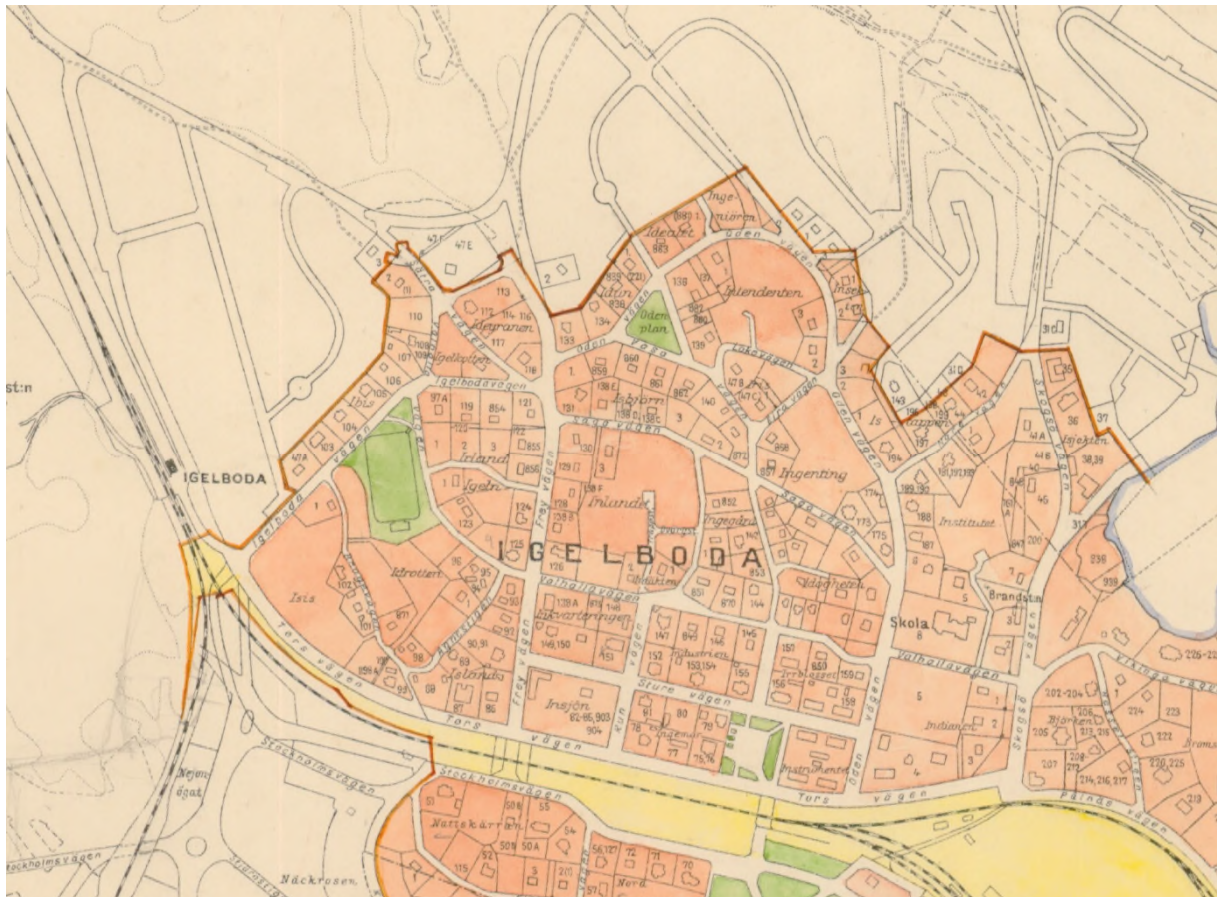
Bebyggelsen i Igelboda enligt en karta från 1936. Kvarteren i söder börjar bli färdigbyggda. I norr håller väg- och kvarterstrukturen på att växa fram.

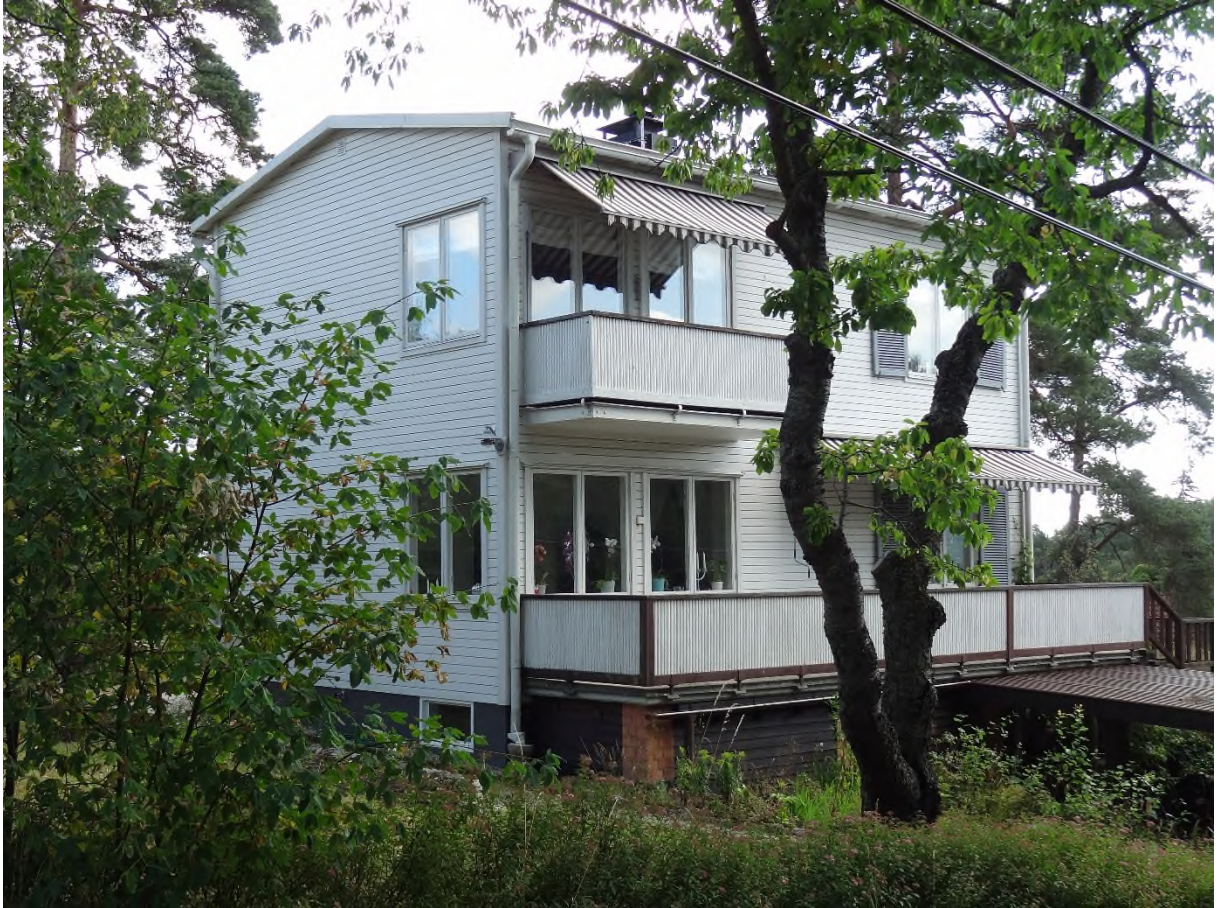
Igelboda 7:4
Torsvägen 31

Kulturhistorisk värdering	Klass 2. Värdefull byggnad.		
Motivering	Mindre tvåvåningsvilla från slutet av 1930-talet med utformning i tidstypisk renlinjig funktionalism. Källarvåningen är ombyggd, men i övrigt har byggnaden behållit sin karaktär. Huset är ett av de första i denna del av Igelboda och ett av de få bevarade exemplen på 30-talsfunktionalismen i stadsdelen.		
Tidstypiskhet	hög	Miljöskapande	-

Byggnadsdelar	Beskrivning	Värdebärande
Egenskaper (proportion, skala, volym)	Mindre villa i två våningar med rektangulär grundform och källare.	Planform, volym.
Tak	Flackt, tunt sadeltak med kort taksprång som förstärker husets linjer. Troligen täckt med papp.	Utformning.
Fönster	Vita träfönster i originalutförande och med enhetlig form, samtliga är tvåluftsfönster med mittpost. Hörnfönster. Vissa är försedda med blågrå fönsterluckor av jalusityp.	Utformning, material.
Portar	Entré på baksidan med ett enkelt skärmtak och gråblå dörr.	Utformning, material.
Fasad	Enkelt utformade, renlinjiga fasader där byggnadsdelarna ger karaktär. Klädda med liggande, spontad träpanel i ljusgrå kulör. I bottenvåningen an altan på framsidan, i övervåningen en balkong. Fronter av ljusgrå karosseripanel.	Utformning, material.
Grund	Mörkgrå puts.	Material.
Övrigt

Igelboda 7:4 sett från Torsvägen i norr.

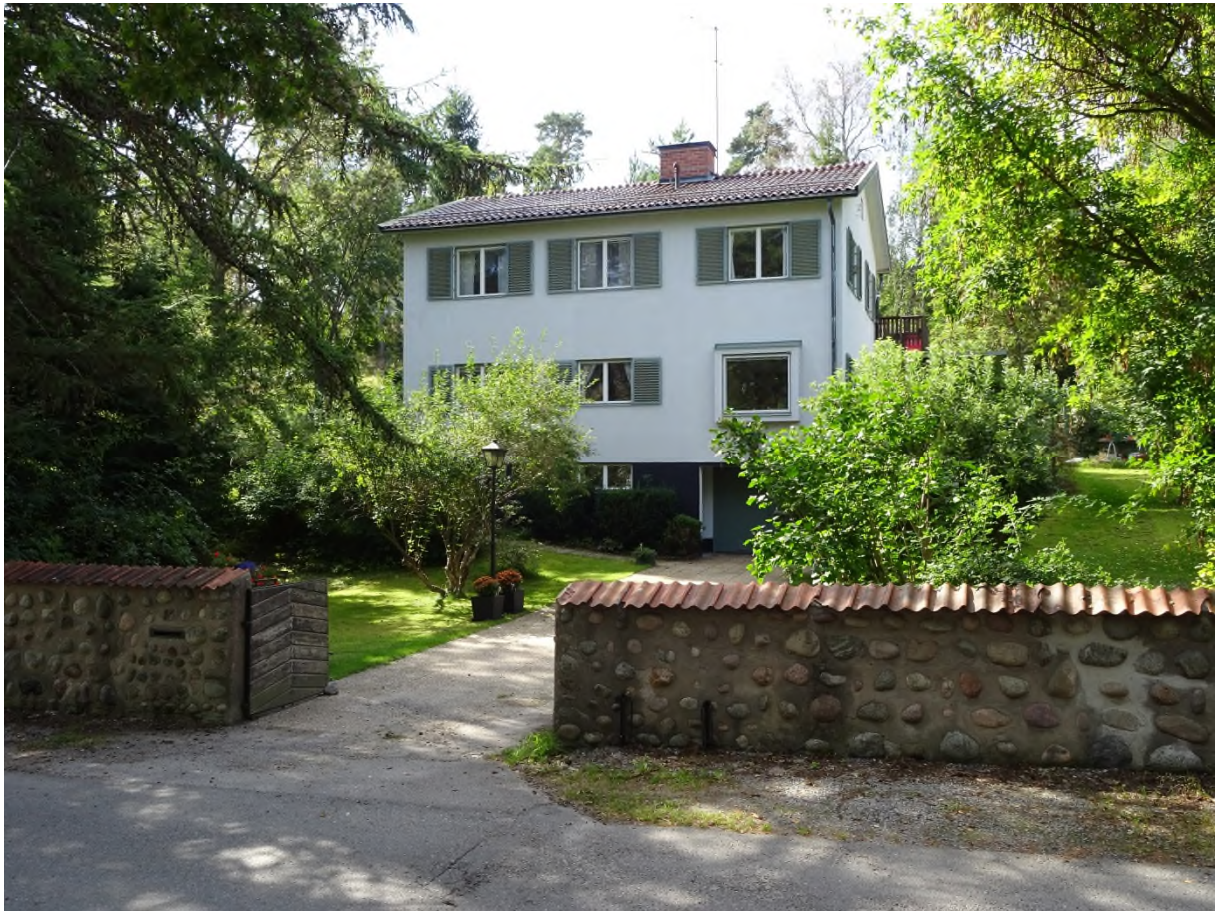
Igelboda 7:17
Lärkvägen 14

Kulturhistorisk värdering	Klass 2. Värdefull byggnad.		
Motivering	1940-talsfunktionalistisk villa med få ändringar och tidstypiska, välbehållna byggnadsdelar. På baksidan finns en tillbyggnad som inte påverkar husets karaktär mot gatan.		
Tidstypiskhet	mellan	Miljöskapande	-

Byggnadsdelar	Beskrivning	Värdebärare
Egenskaper (proportion, skala, volym)	Tvåplansvilla med rektangulär planform och garage under huset. Tillbyggnad på baksidan troligen från 1970-talet.	Grundform, volym.
Tak	Sadeltak, täckt med glaserade, tvåkupiga tegelpannor.	Utformning, material.
Fönster	Vitmålade träfönster i gröngrå karmar och fönsterluckor av jalusityp. De flesta i originalutförande. Visar på tidstypiskt sätt de olika rummens funktion. Tvåluftsfönster med mittpost i kök och sovrum. Vardagsrum och andra, mer publika utrymmen har stora fönster, t ex ett panoramafönster i ett burspråk mot gatan.	Utformning, material.
Portar	Entré från södergaveln under en balkong i övervåningen. Ytterdörr med smalspårig träpanel i gröngrå kulör. Blyinfattade fönster vid entrén. Till entrén leder en trappa med tidstypiskt räcke.	Utformning, material.
Fasad	Vitgrå puts. Mindre balkong på södergaveln. Tillbyggnad med balkong på baksidan.	Utformning, material.

Grund	Mörkgrå puts. Garage i bottenvåningen, garageport med smalspårig gröngrå träpanel.	Utformning, material.
Övrigt	Tomten omgärdas av en medelhavsinspirerad mur av betong med ingjutna runda stenar och ett tvåkupigt tegel som tak.	Utformning, material.

Igelboda 7:17 sett från Lärkvägen. Tomten avgränsas av en medelhavsinspirerad mur.

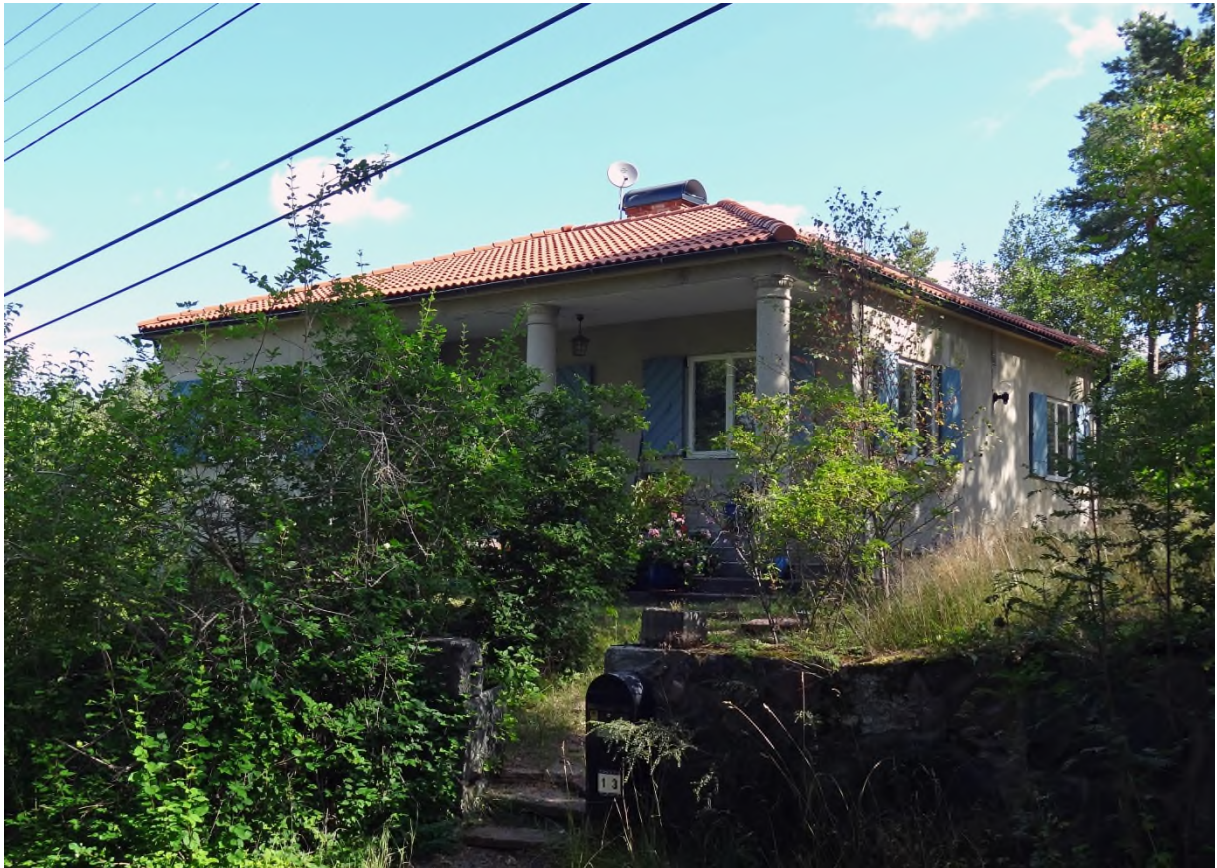
Igelboda 7:22
Torsvägen 13

Kulturhistorisk värdering	Klass 1. Särskilt värdefull byggnad.		
Motivering	Påkostad 1940-talsfunktionalistisk villa med drag av italiensk renässans. Byggnaden har många bevarade originaldetaljer och karaktären är mycket väl bibehållen.		
Tidstypiskhet	hög	Miljöskapande	-

Igelboda 7:22 sett från Torsvägen.

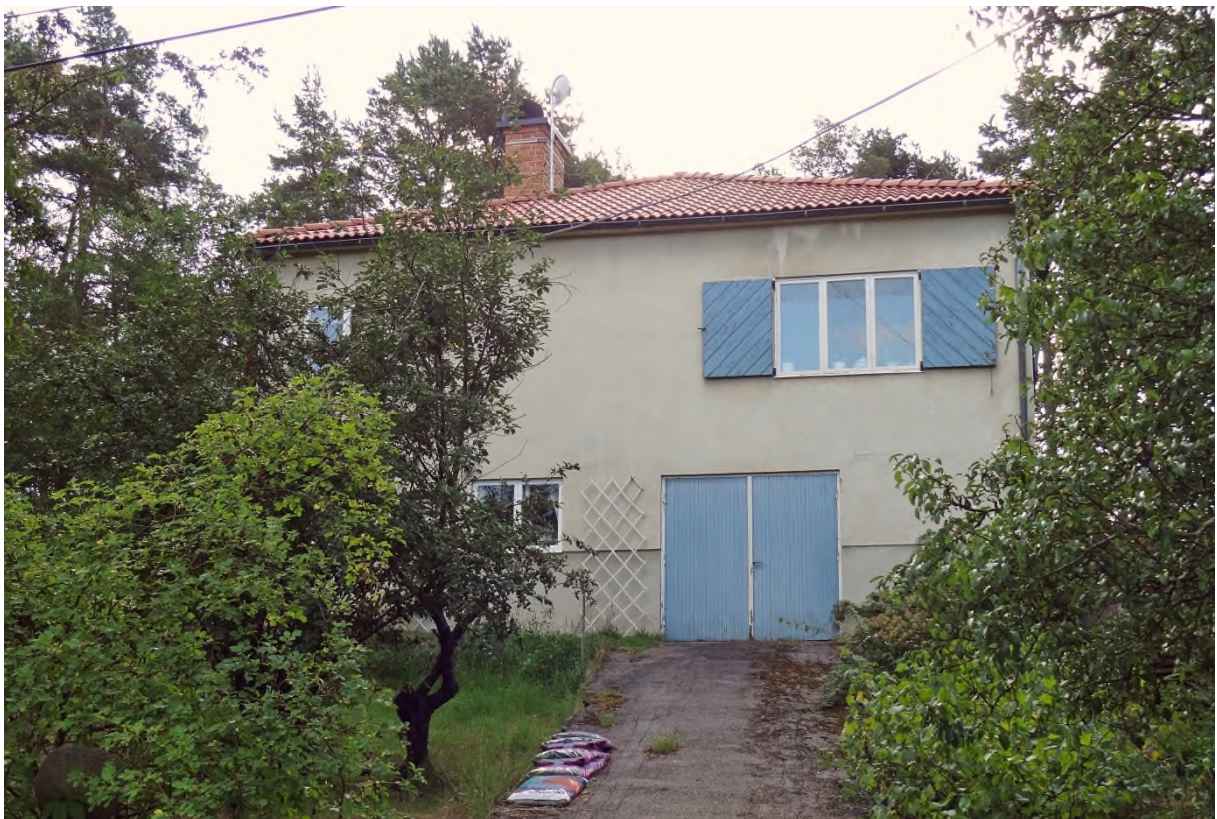
Igelboda 7:22 sett från Banbrinken.

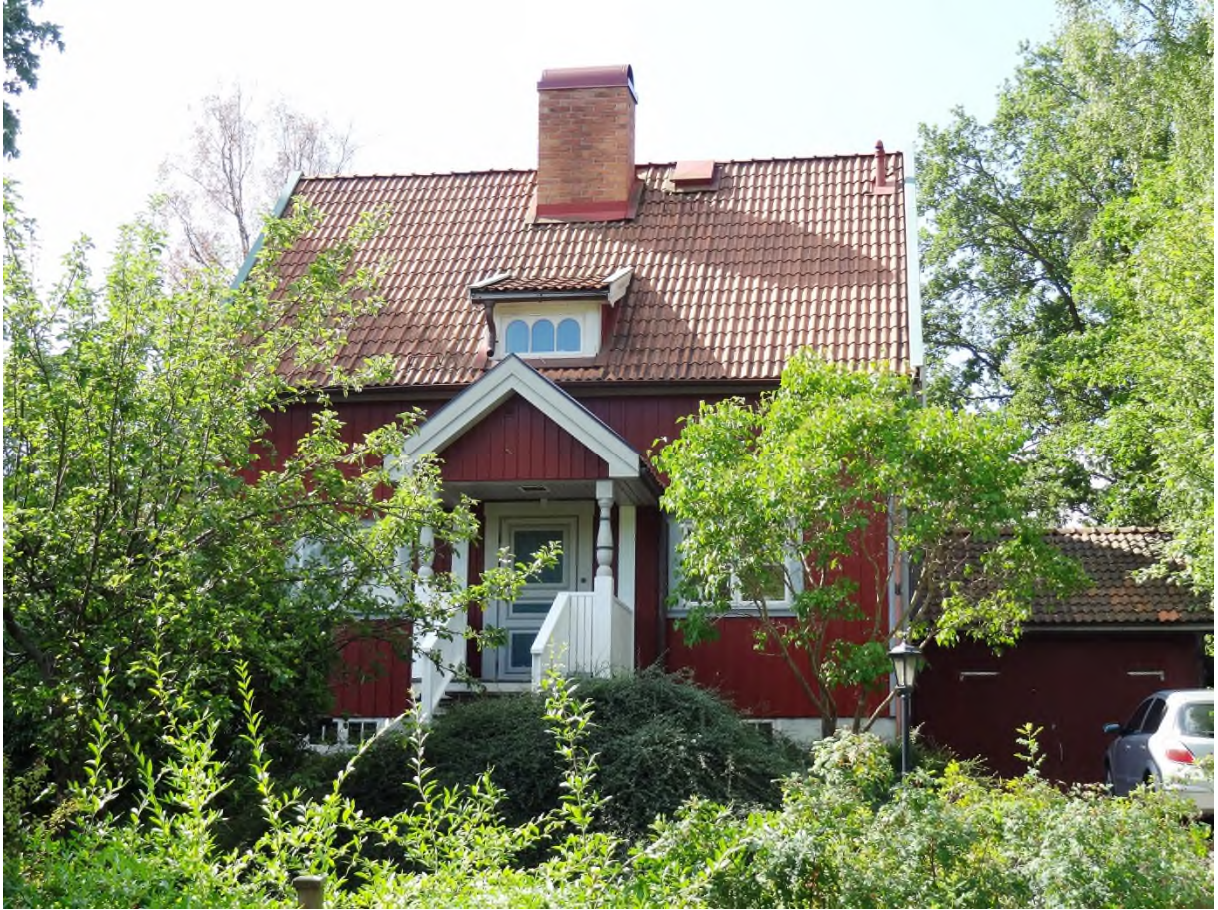
Igelboda 9:6
Sättravägen 24

Kulturhistorisk värdering	Klass 2. Värdefull byggnad.		
Motivering	Mindre, 1920-talsklassicistisk villa av egnahemstyp. Huset har byggts till och ändrats i omgångar, men exteriören mot gatan har bevarat sin karaktär. Flera tidstypiska detaljer är bevarade.		
Tidstypiskhet	mellan	Miljöskapande	-

Igelboda 9:6 sett från Sättravägen.

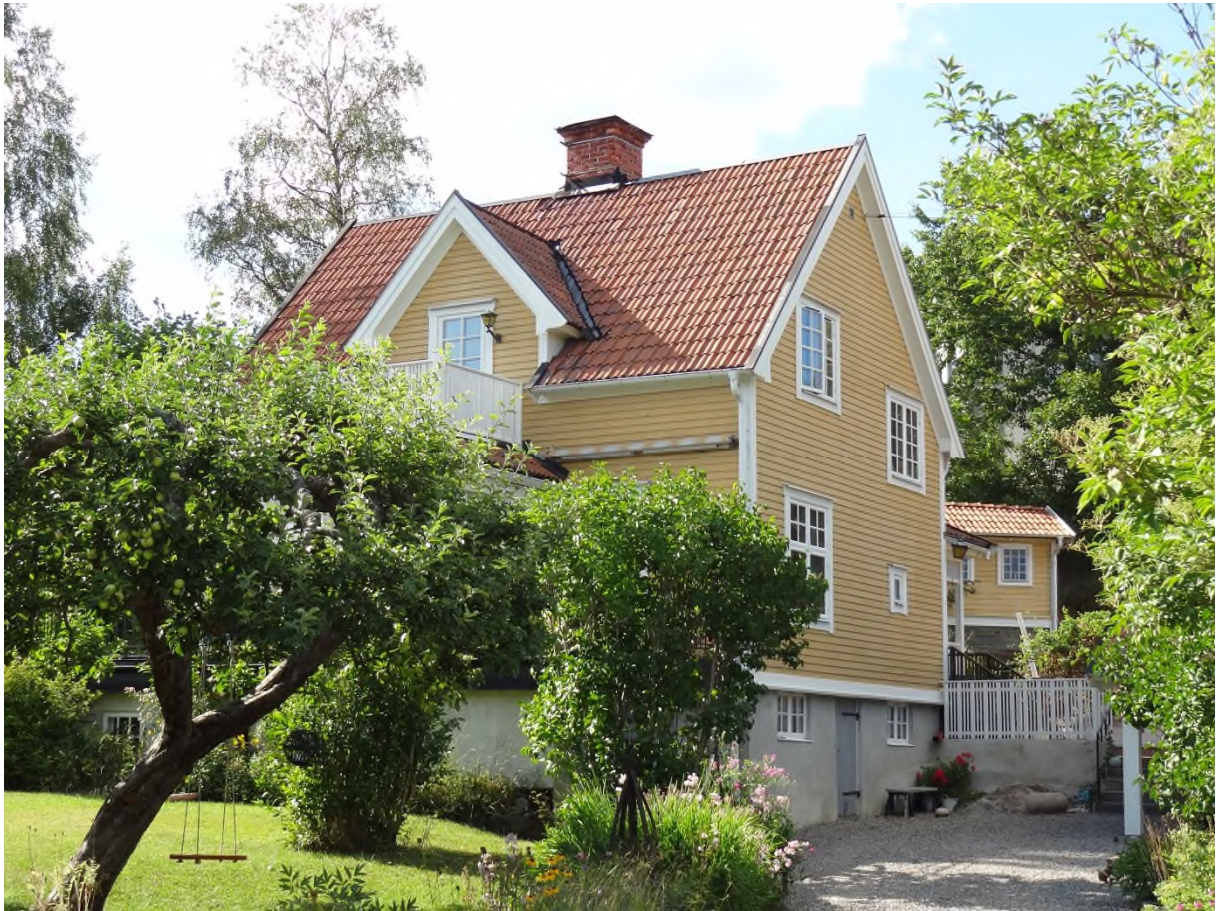
Igelboda 12:7
Odenvägen 50

Kulturhistorisk värdering	Klass 2. Värdefull byggnad. Byggnad med betydelse för särskilt värdefull bebyggelsemiljö.		
Motivering	Mindre villa från början av 1900-talet med nationalromantiska drag som trots ändringar och tillbyggnader i stort har bevarat sin karaktär. Byggnaden är en av de första som uppfördes vid Odenplan och har därför ett viktig miljöskapande värde.		
Tidstypiskhet	mellan	Miljöskapande	ja

Igelboda 12:7 sett från Odenvägen.

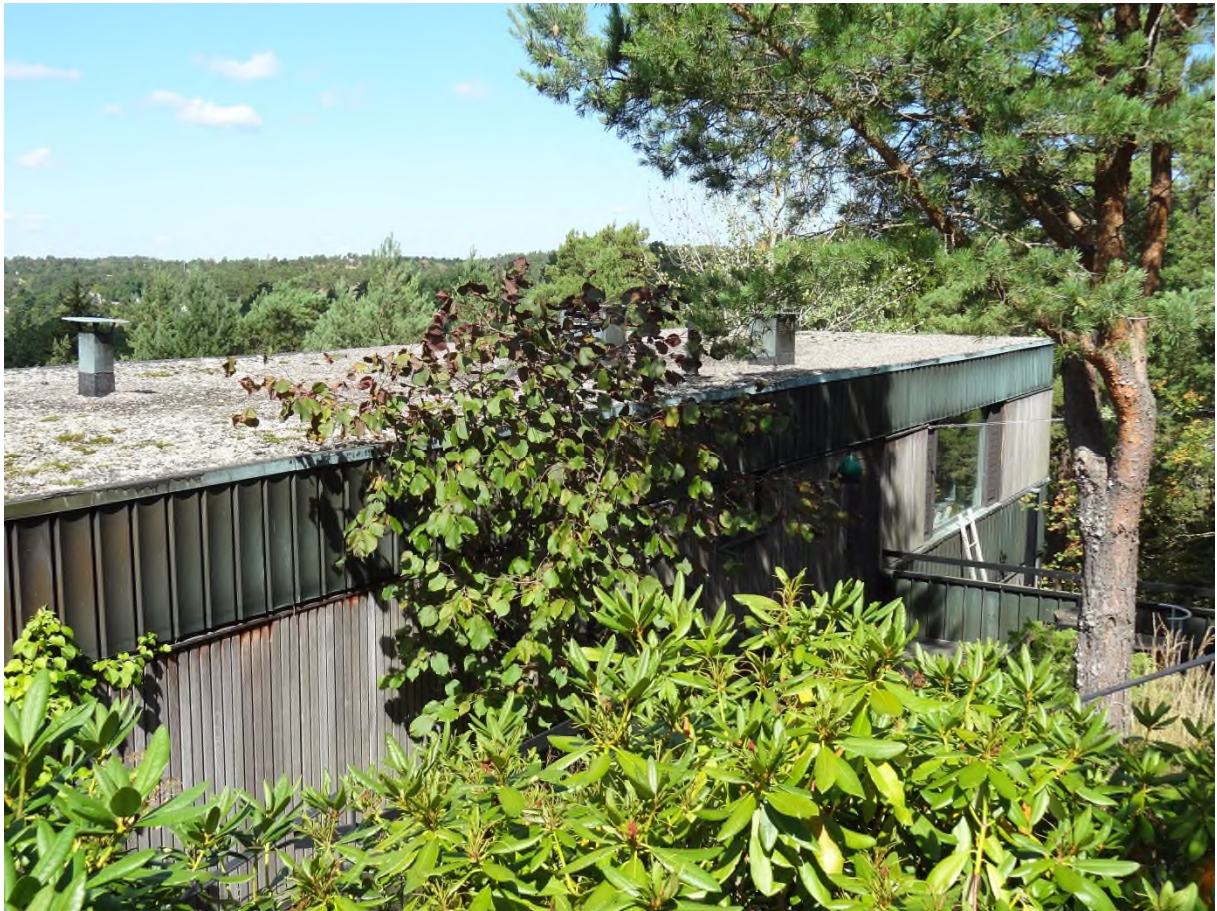
Igelboda 13:3. Byggnaden präglas av sin terränganpassning och utformning som suddar ut gränserna mellan ute och inne. Foto från Idunvägen.

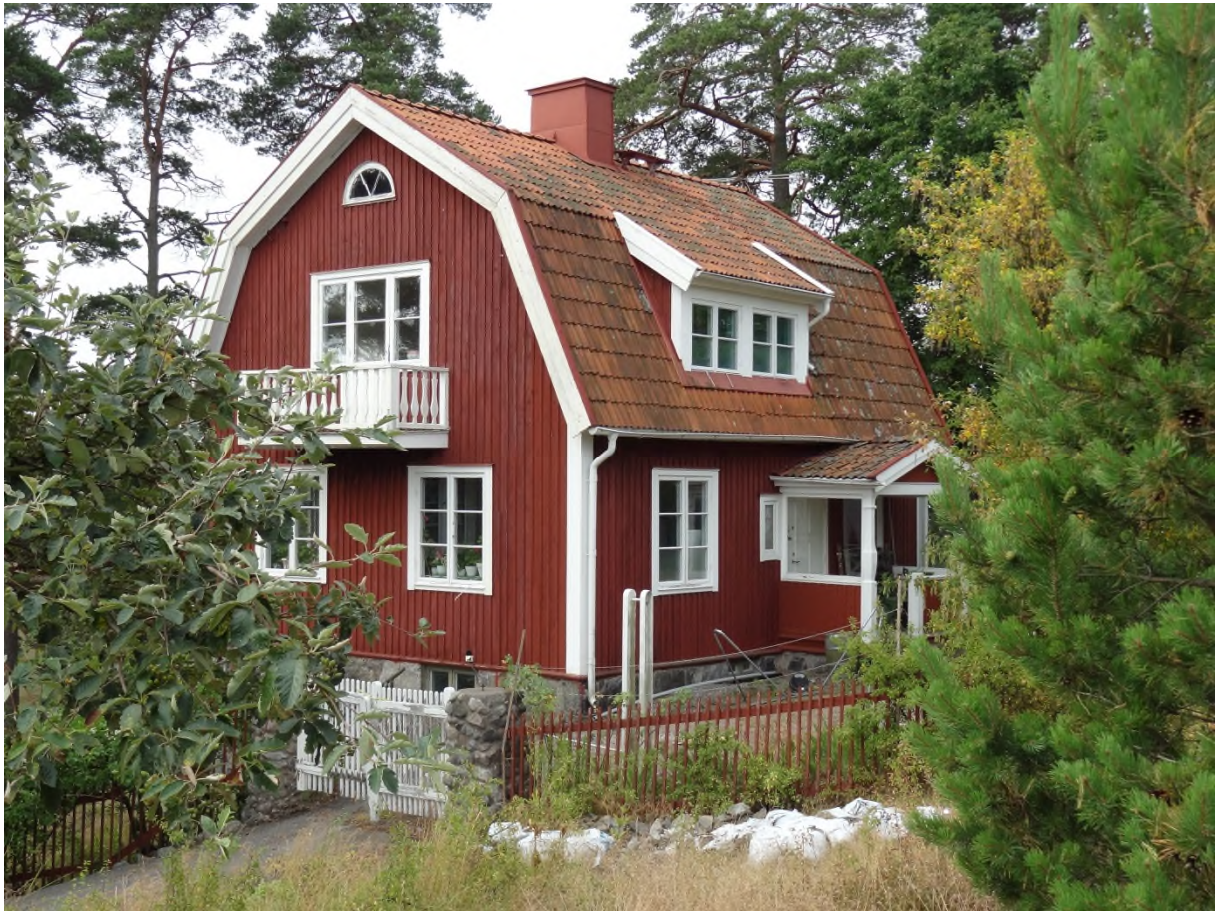
Igelboda 23:5
Indianstigen 3

Basfakta	
Fastighet	Igelboda 23:5
Adress	Indianstigen 3
Kvarter	Institutet
Arkitekt	omkring 1925
Byggnadsår	
Ombyggnadsår	
Antal våningar	1 ½
Ursprunglig funktion	
Nuvarande funktion	1-familjvilla
Bakgrundsinfo	Uthuset var ursprungligen en kolonistuga från 1926 som byggdes till 1930.

Igelboda 23:5 sett från norr.

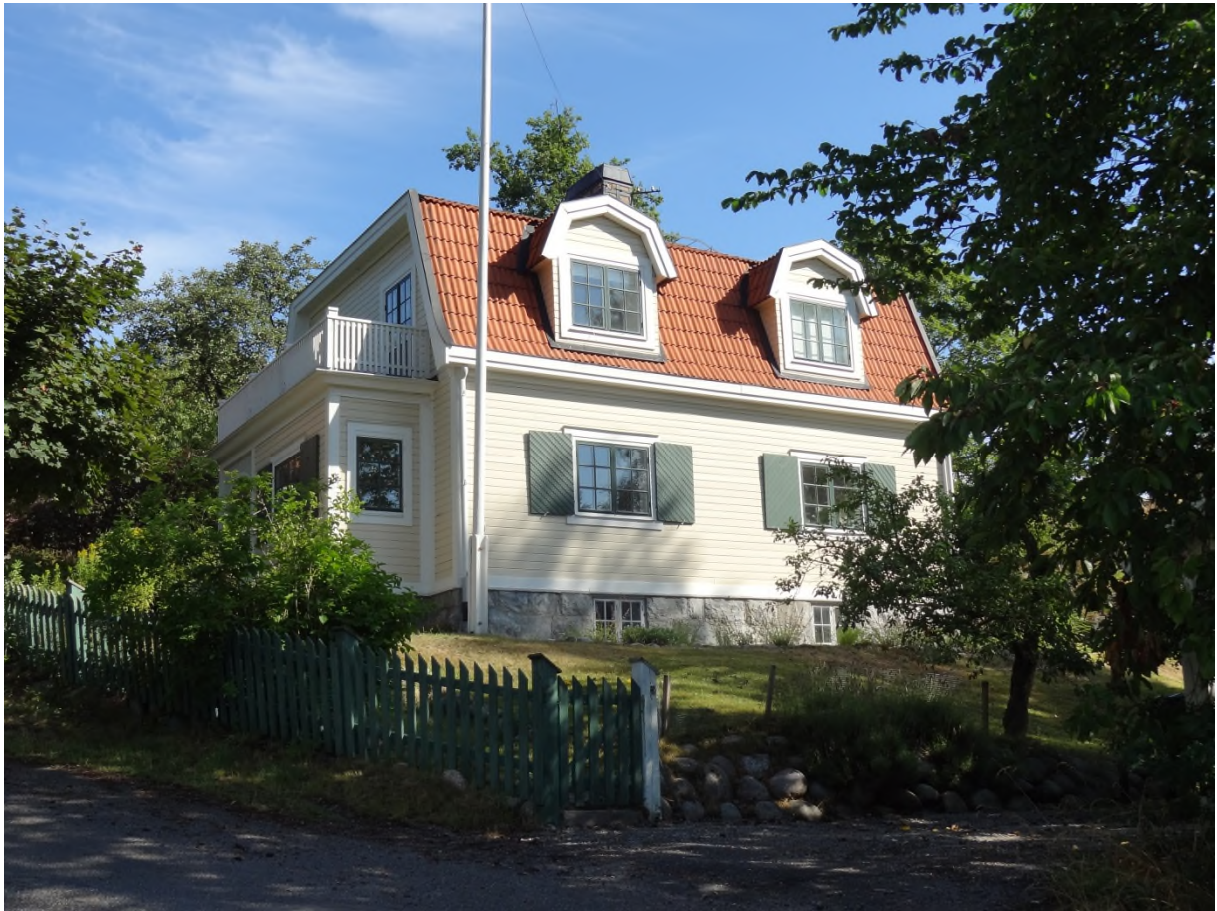
Fasad	Liggande spontad panel i ljus gulbeige kulör. Vita snickerier. Mot väster en balkong i övervåningen med räcke i tidstypisk utformning.	Utformning, material.	
Grund	Naturstensgrund som mot söder är hög p g a läget i suterräng. Småspröjsade källarfönster.	Utformning, material.	
Övrigt	Uthus och lekstuga med formspråk som liknar bostadshusets.	Utformning, material.	
Basfakta			
Fastighet	Igelboda 23:11		
Adress	Odenvägen 14		
Kvarter	Instituttet		
Arkitekt			
Byggnadsår	1907		
Ombyggnadsår			
Antal våningar	1		
Ursprunglig funktion	1-familjvilla		
Nuvarande funktion	1-familjvilla		
Bakgrundsinfo	Villan uppfördes för Terese Berg.

Igelboda 23:11 sett från Odenvägen.

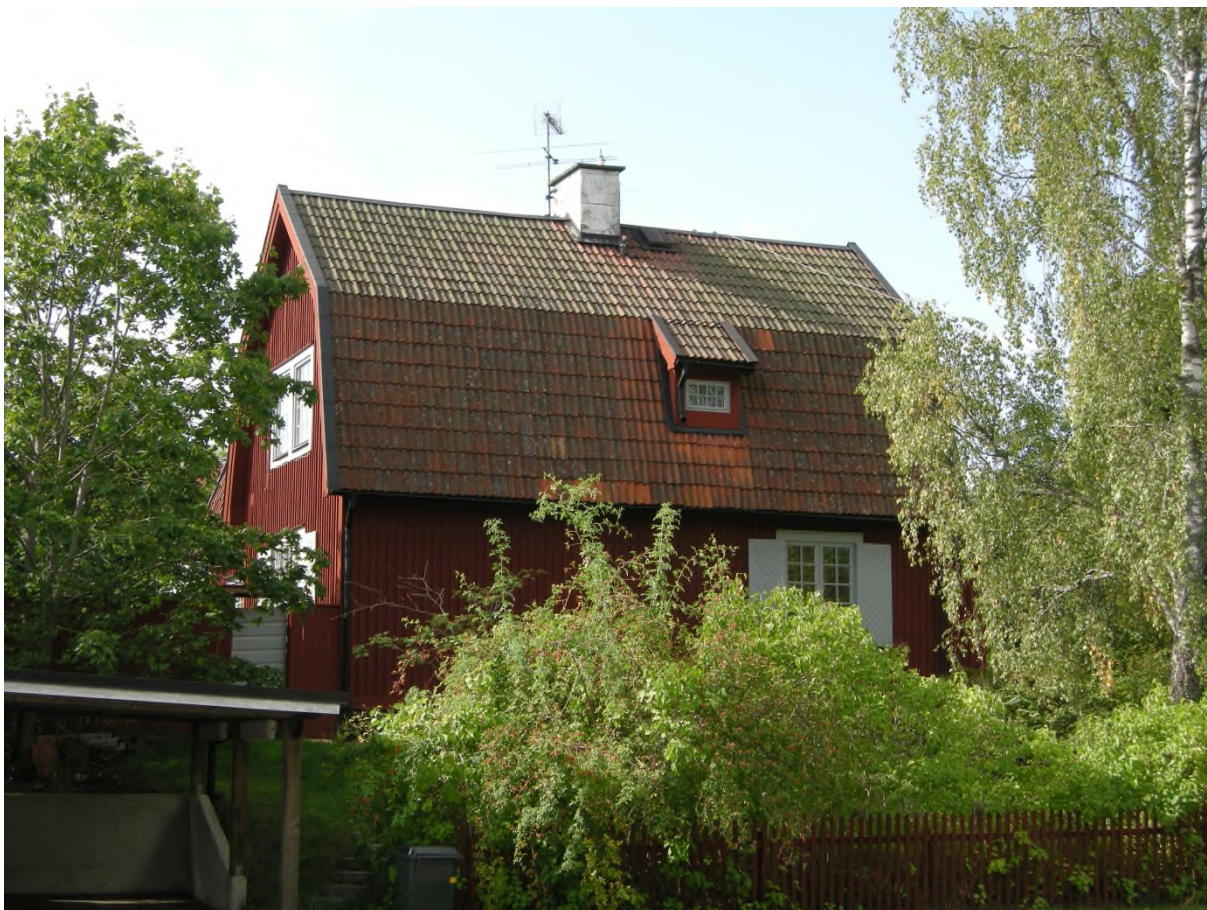
Byggnadsdelar	Beskrivning	Värdebärare
Egenskaper (proportion, skala, volym)	Villa i 1 ½ våning med lätt rektangulär planform och högt takfall. Stor tillbyggnad i vinkel på baksidan.	Ursprunglig planform och volym.
Tak	Brutet tak med högt takfall, täckt med tvåkupigt tegel. Vitputsad skorsten. Liten takkupa med brant fallande pulpettak mot gatan.	Utformning, material.
Fönster	Smårutiga tvåluft- och treluftsfönster i något varierande storlekar. Träfönster målade i en varmgrå kulör. Fönsterluckor i samma kulör med diagonalställd panel. Smårutigt fönster i takkupan.	Utformning, material.
Portar	Huvudentré från baksidan genom en stor öppen veranda som har tillkommit senare. Sidoingång i en liten inbyggd förstukvist med tidstypiska former på östra gaveln. Gråmålade, glasade träytterdörrar.	Ytterdörrar samt förstukvistens utformning och material.
Fasad	Fasader med nationalromantiskt formspråk. Faluröd locklistpanel med varmrå snickerier. Senare tillkommen balkong ovanför verandan.	Fasadutformning, material.

Igelboda 36:7 sett från Freyvägen.

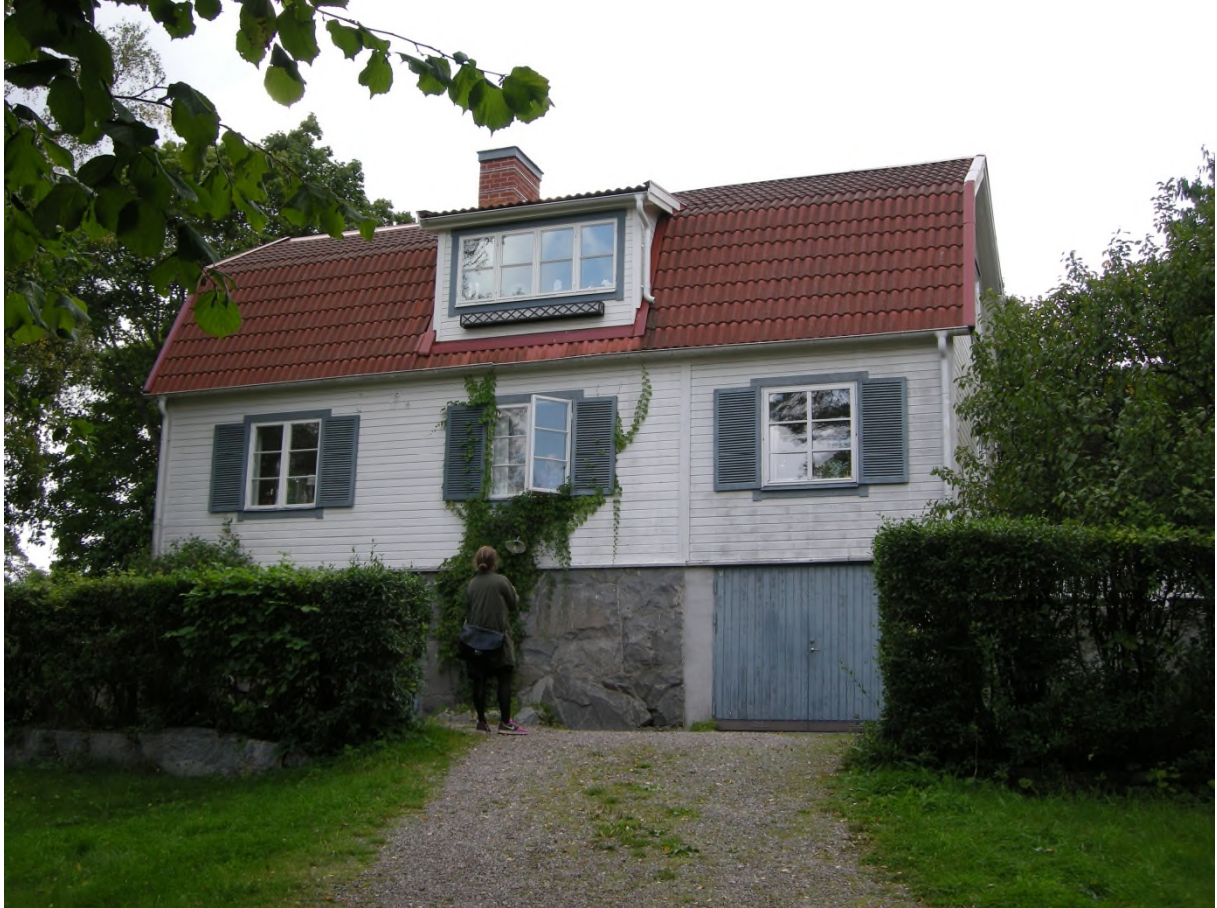
Igelboda 39:5 sett från Vasavägen. Norra delen med garaget är senare tillbyggd.
